DENKMALFACHLICHES GUTACHTEN

Untersuchung nach § 9 (1) 2. BbgDSchG

Repowering Windpark Mühlenfließ

Repowering eines Windparks mit neun Windenergieanlagen

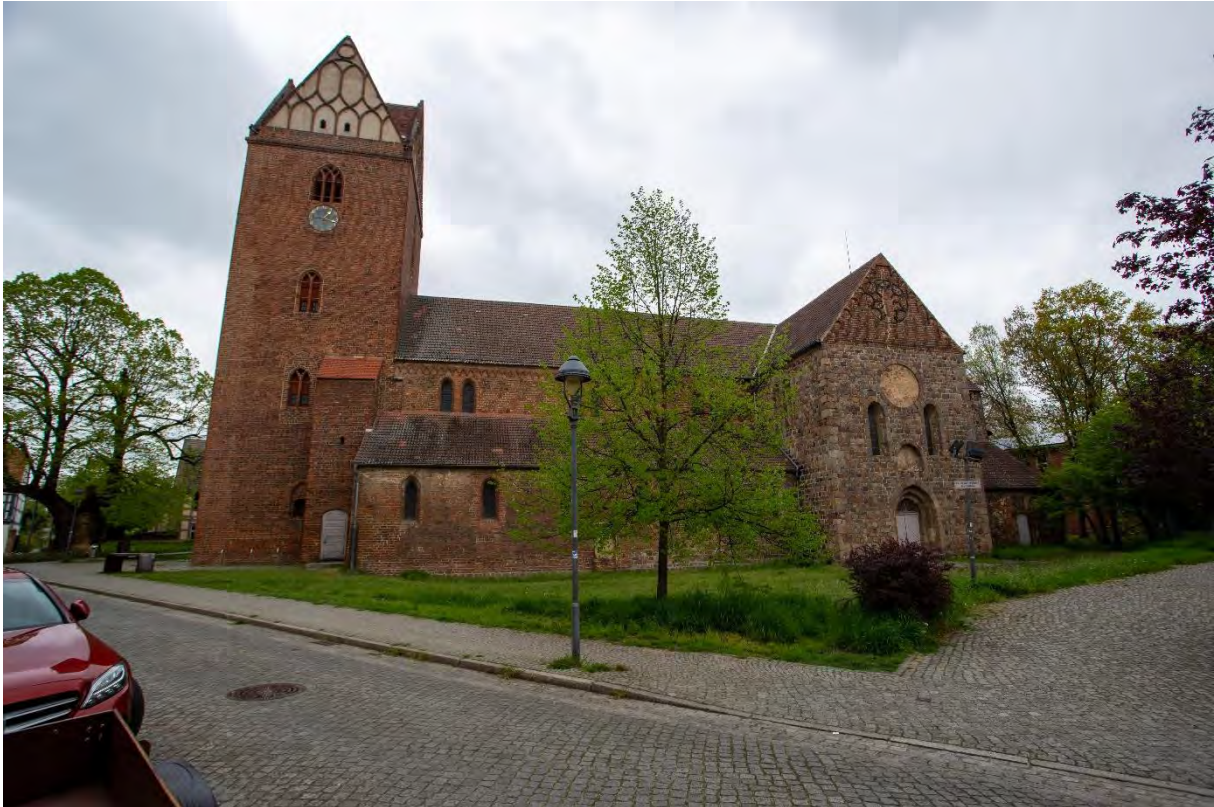
Beschreibung: Die Hauptpfarrkirche der Stadt, **St Marien**, wurde vor 1217 gegründet. Es handelt sich um eine große, kreuzförmige Pfeilerbasilika ohne ursprünglichen Turm, mit einem leicht gestreckten, apsidial geschlossenen Chor und zwei kapellenartigen Anbauten (Abb. 5). Die Kirche zeigt deutliche Einflüsse von zisterziensischen Klosterkirchen, insbesondere von Kloster Zinna und Lehnin, sowohl in der Anlage als auch in vielen Details. Der Bau begann wahrscheinlich um 1220 mit den östlichen Teilen als ungewölbter Feldsteinbau. Im östlichen Langhausbereich wurde eine Backsteintechnik angewandt. Die Vollendung erfolgte in einem zweiten Bauabschnitt, der sich bis zum mittleren/späten 13. Jahrhundert erstreckte. Der massive quadratische Westturm wurde erst 1452 hinzugefügt und im 16. Jahrhundert mit vier dekorativen Giebeln mit kielbogigem Maßwerk abgeschlossen. In den Jahren 1959-1965 erfolgte eine umfassende Restaurierung, bei der die Fenster auf ihre mittelalterlichen Formen zurückgeführt wurden. Die sorgfältige Feldsteinquadertechnik der östlichen Teile wurde wahrscheinlich vom Kloster Zinna übernommen. Die Apsis ist weitgehend unverziert, mit zwei Reihen schlanker Rundbogenfenster und einem abschließenden Rundbogenfries, der dem Vorbild von Lehnin folgt. Die südliche Chorkapelle wurde mehrmals verändert, ihre Apsis wurde 1720 zusammen mit der Nordkapelle abgerissen und diese wurde von 1992 bis 1995 unter Einbeziehung älterer Reste wieder aufgebaut. In den Giebelfronten des Querhauses befinden sich jeweils große, dreifach gestufte, spitzbogige Feldsteinportale. Das Nördliche ist verdeckt. Die Portale sind mit Blendengliederung versehen. Die Giebel bestehen aus Backstein und zeigen Maßwerkblenden und ansteigende Rundbogenarkaden. In der schmucklosen, aber sorgfältig gestalteten Backsteinarchitektur des Langhauses ist deutlich das Vorbild der mittleren Bauphase in Lehnin erkennbar, mit glatt eingeschnittenen, paarig angeordneten Spitzbogenfenstern im Obergaden, später in den Seitenschiffen verkürzt, und abschließenden Bogen- und Dreiecksfriesen.

Abb. 5: Kirche St. Marien in Treuenbrietzen, Gem. Treuenbrietzen.

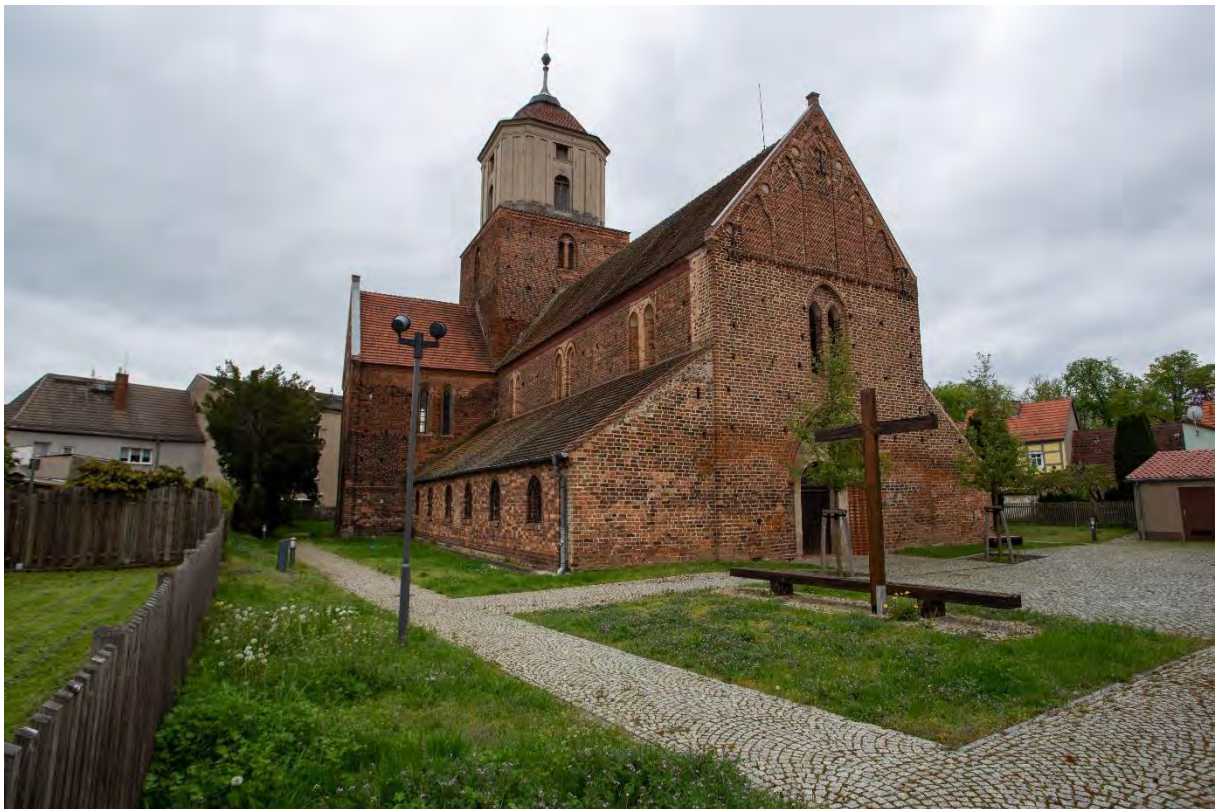
Die **kath. Nikolaikirche** hatte ursprünglich das Patronat beim Kloster Zinna. Es handelt sich um eine dreischiffige, kreuzförmige Pfeilerbasilika aus Backstein mit Apsiden am Chorjoch und den Kreuzarmen (Abb. 6). Besonders bemerkenswert ist der Vierungsturm, der in der Kunstlandschaft einzigartig ist und einen Aufsatz aus dem Jahr 1756 besitzt. Die Konzeption und Ausführung der Kirche sind einheitlich in frühgotischen Formen gehalten, die der Phase des Wölbebaus der Marienkirche entsprechen. Der Bau begann vor dem mittleren 13. Jahrhundert und war bereits im dritten Viertel des 13. Jahrhunderts weitgehend fertiggestellt. Der Außenbau ist schlicht und zeigt eine deutliche zisterziensische Prägung, insbesondere Einflüsse von Lehnin sind erkennbar. Es gibt flach eingeschnittene, schmale Spitzbogenfenster, die in Querhaus und Obergaden paarweise gruppiert sind. Das südliche Seitenschiff ist verputzt, während das nördliche erneuert wurde. Die Hauptapsis ist durch fünf hohe Lanzettenfenster gegliedert, die von schlanken dreiteiligen Dienstbündeln unterstützt werden. Es gibt ein abschließendes Kreuzbogenfries. Die Nebenapsiden sind schlichter gestaltet und verfügen über einfache Lisenenbänder und drei Fenster. In beiden Querhausfronten befinden sich große spitzbogige Stufenportale, die leicht zurückversetzt

sind. Die Portalrahmen sind gestuft und weisen eine betonte Kämpferzone sowie schlanke eingestellte Säulchen auf. Am südlichen Kreuzarm gibt es jeweils ein großes Rundfenster nach Süden und Osten. Die Giebel von Chor und Querhaus sind mit ansteigenden Rundbogenblendarkaturen versehen. Die Ost- und Nordgiebel sind reich verziert mit großen Blendrosetten und Blendbiforien. Die turmlose Westfassade hingegen ist von auffälliger Schlichtheit. Sie verfügt über ein großes Spitzbogenportal mit einem reichen Wulst-Kehle-Profil und eingestellten Säulen. Darüber befindet sich ein Zwillingsfenster. Der Giebel ist mit ansteigenden Dreipassblenden und einem Fischgrätenmuster verziert. Über der Vierung erhebt sich ein massiver quadratischer Turm. Auf allen Seiten befinden sich Zwillingsöffnungen unter spitzbogigen Blenden. Die kräftigen Teilungssäulen haben teilweise einen kleeblattförmigen Grundriss. Der mittelalterliche Teil des Turms ist durch ein doppeltes Deutsches Band abgeschlossen. Der Turmaufsatz ist im barocken Stil gestaltet und hat einspringende, abgeschrägte Ecken sowie eine lisenenartige Putzgliederung. Er wird durch eine flache Schweifhaube abgeschlossen.

Abb. 6: Kirche St. Nikolai in Treuenbrietzen, Gem. Treuenbrietzen.

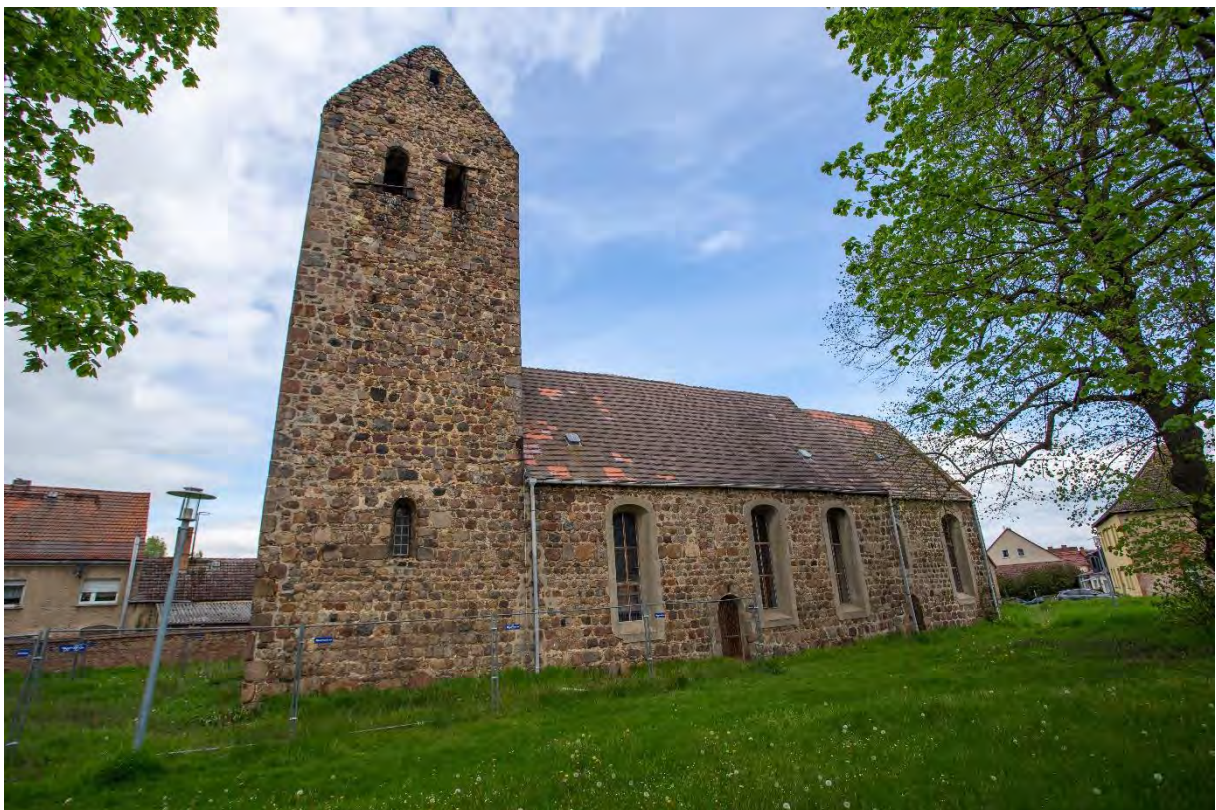
Beschreibung: Ein spätromanischer Saalbau aus sorgfältig gearbeiteten Feldsteinquadern, wurde im Jahr 1227 von Graf Baderich III. von Belzig dem Deutschen Orden übertragen (Abb. 7). Später wurde die Ordenskommende im Jahr 1776/78 in ein Rittergut umgewandelt. Die Dachhölzer datieren 1225/30. Zunächst wurden die Apsis, der eingezogene Chor und die Ostwand des Schiffes errichtet, danach wurde der Unterbau des Westquerturms in einer weniger sorgfältigen Technik vollendet. Die rundbogigen Portale und Fenster sind erhalten geblieben, nur die Südfenster wurden im 19. Jahrhundert vergrößert. Im Jahr 1877 wurde der Chorgiebel erneuert.

Abb. 7: Dorfkirche in Dahnsdorf, Gem. Planetal.

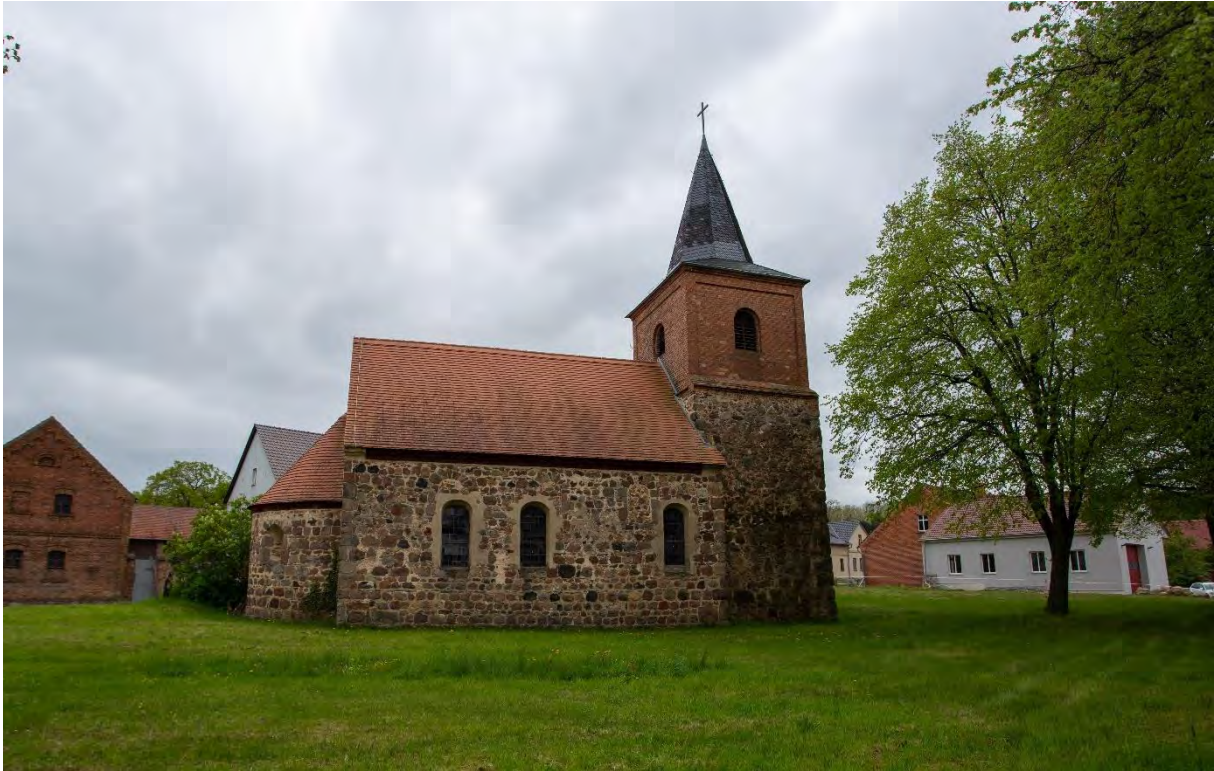
Beschreibung: Bei der **Kirche** in Haseloff handelt sich um einen rechteckigen Feldsteinbau mit Apsis, der in der ersten Hälfte des 13. Jahrhunderts errichtet wurde (Abb. 9). Der Bau weist gequaderte Ecken auf. Der eingezogene annähernd quadratische Westturm ist spätgotisch und ebenfalls aus Feldstein gefertigt. Sein Backsteinobergeschoss mit Spitzhelm wurde 1872/73 hinzugefügt. Zwei kleine, breitrundbogige Fenster in der Apsis sind erhalten geblieben. Das Dritte wurde verändert. Die hochsitzenden Fenster an den Langseiten wurden vergrößert.

Abb. 9: Dorfkirche in Haseloff, Gem. Mühlenfließ.

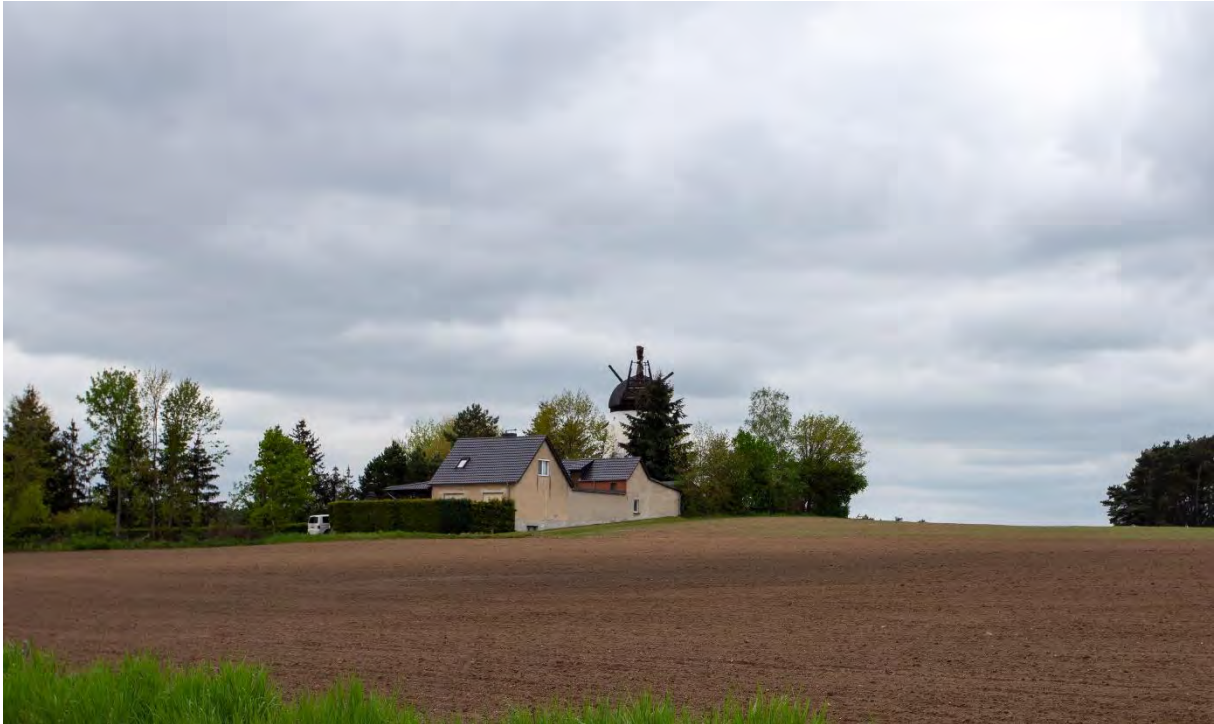
Am nördlichen Ortsrand steht eine **Windmühle**, die der Mühlenbesitzer August Kolbe als Holländermühle mit Windrose neu errichten ließ. Der verputzte Bau wird von einer abgerundeten Haube abgeschlossen (Abb. 10). Die Windmühle ist nicht in die Denkmalliste eingetragen und steht somit nicht unter Denkmalschutz.

Abb. 10: Windmühle in Haseloff, Gem. Mühlenfließ.

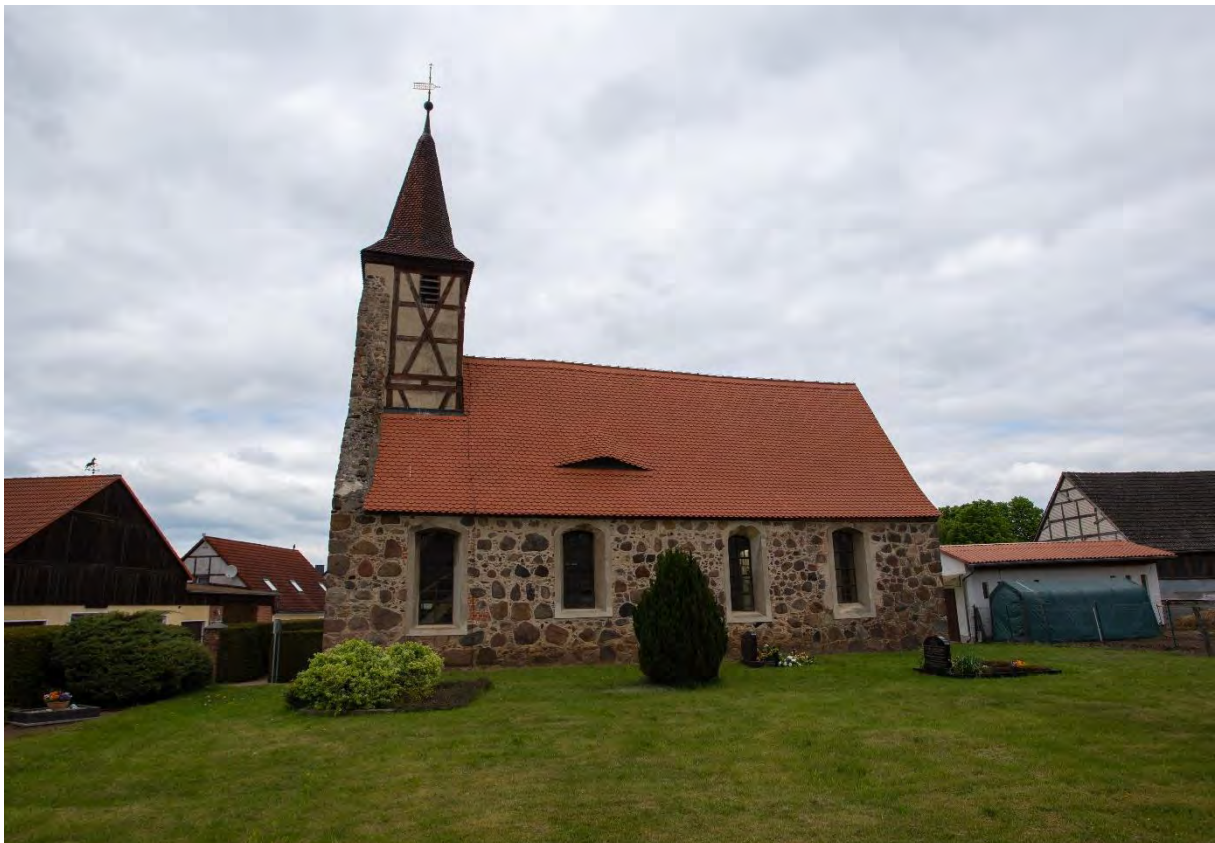
Beschreibung: Die Kirche im Zentrum Locktows ist ein kleiner rechteckiger Saalbau, der aus gespaltenem Feldstein errichtet wurde und vermutlich aus dem 14. oder frühen 15. Jahrhundert stammt (Abb. 12). Im 19. Jahrhundert wurde der Bau wahrscheinlich nach Osten verlängert und die Fenster wurden verändert. Über dem Westgiebel befindet sich ein quadratischer Fachwerkdachstuhl aus dem Jahr 1835, dessen massive mittelalterliche Westwand bei Restaurierungsarbeiten im Jahr 1914/16 erneuert wurde.

Abb. 12: Dorfkirche in Locktow, Gem. Planetal.

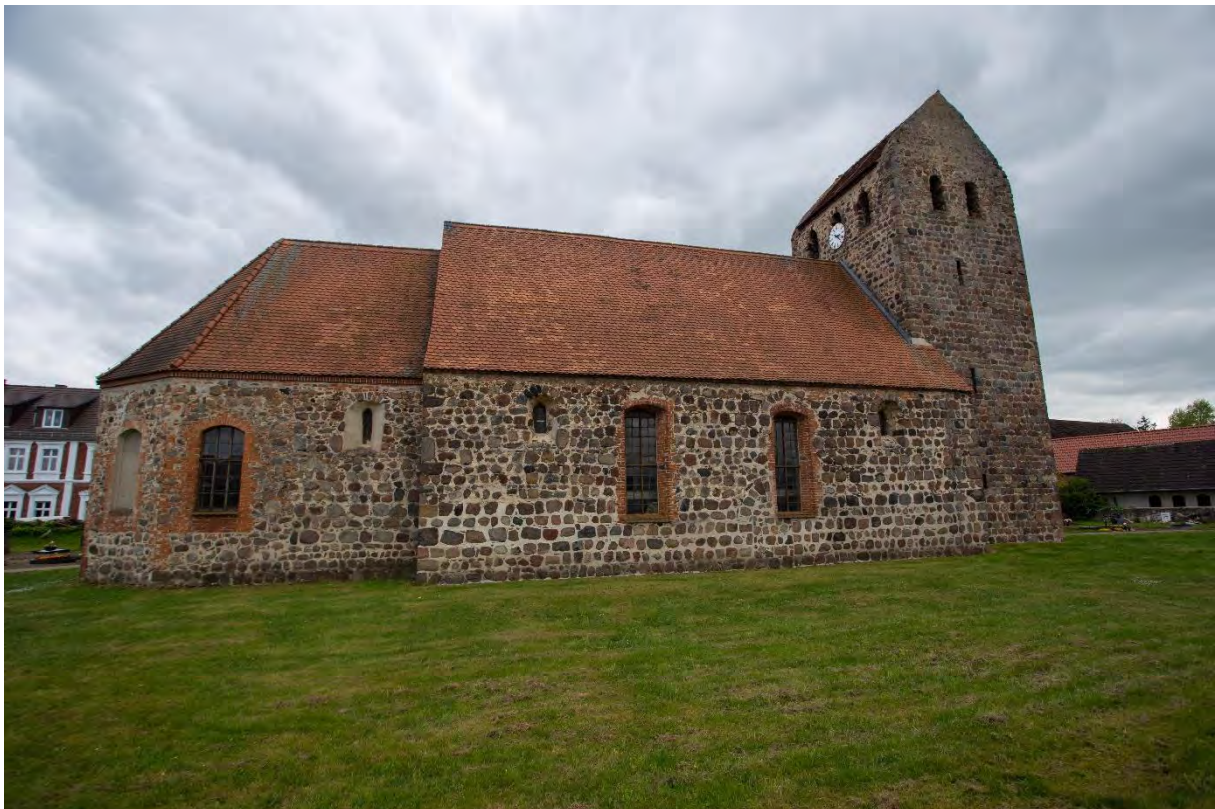
Beschreibung: Es handelt sich bei der Kirche um einen stattlichen spätromanischen Saalbau, der aus Feldsteinquadern errichtet wurde (Abb. 13). Er besitzt einen eingezogenen Chor und einen schmalen Westquerturm aus der ersten Hälfte des 13. Jahrhunderts. Der Chor wurde um 1700 erneuert und dreiseitig geschlossen. In der Zeit und erneut in den Jahren 1858/59 wurden die Fenster im korbbogigen Stil verändert und ein neuromanisches Westportal hinzugefügt. Auf der Südseite sind das romanische Chorportal und eines der hoch sitzenden urspr. Fenster erhalten geblieben, während die rundbogigen Feldsteinportale auf der Nord- und Südseite noch erkennbar sind. Eine Restaurierung fand im Jahr 1957 statt.

Abb. 13: Dorfkirche in Mörz, Gem. Planetal.

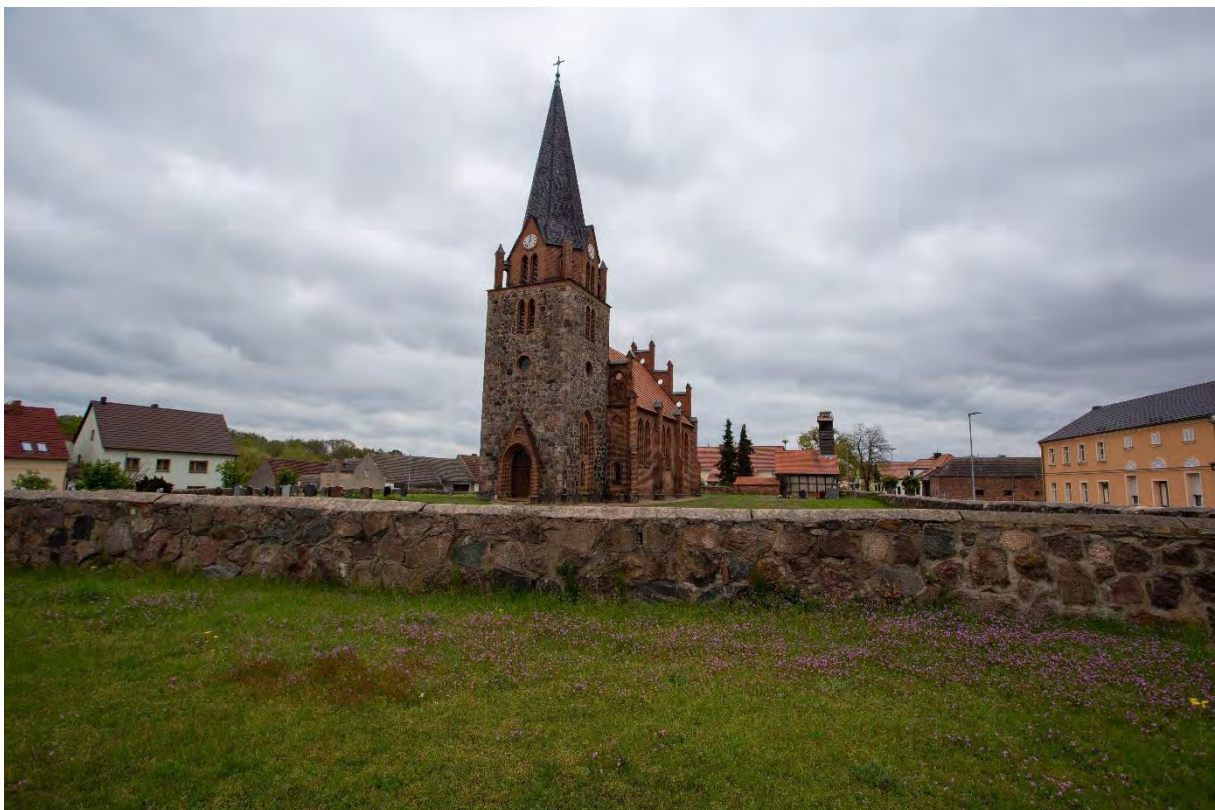
Beschreibung: Die Kirche wurde als neugotischer Backsteinsaal mit einer 5/8-Apsis im Jahr 1868 nach einem Entwurf von Friedrich August Stüler (1860) erbaut (Abb. 14). Eine Restaurierung fand zwischen 1992 und 1996 statt. Der quadratische Feldsteinturm integriert einen mittelalterlichen Vorläufer und wurde durch Hinzufügung von Portalen, Blenden und Fenstern mit Backsteinrahmungen ergänzt. Zudem verfügt der Turm über ein achteckiges Glockengeschoss mit einem steinernen Helm, der ebenfalls aus Backstein besteht. Das Langhaus wird von Staffelgiebeln eingerahmt, wobei der östliche Giebel erneuert wurde.

Abb. 14: Dorfkirche in Nichel, Gem. Mühlenfließ.

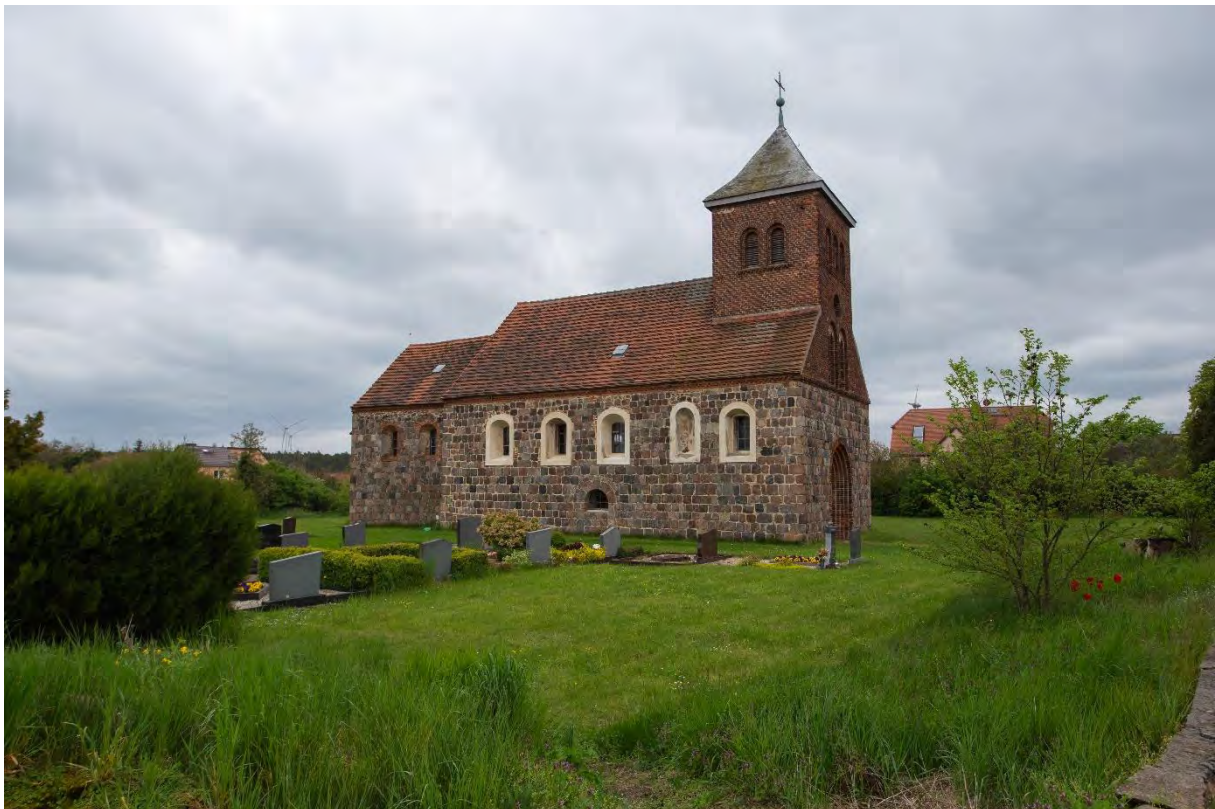
Beschreibung: Die langgestreckte spätromanische Saalkirche besteht aus sorgfältigen Feldsteinquadern. Der Bau verfügt über einen eingezogenen rechteckigen Chor sowie eine Apsis und stammt aus der zweiten Hälfte des 13. Jahrhunderts (Abb. 15). Im Jahr 1893 wurde eine Restaurierung durchgeführt, bei der auch der neuromanische Dachstuhl aus Backstein über dem erneuerten Westgiebel errichtet wurde. Dieser Dachstuhl diente als Vorbild für den Neubau nach einem Brand im Jahr 1975. Einige der urspr. kleinen Rundbogenfenster sind erhalten geblieben. Auf der Südseite gibt es zwei rundbogige Portale und ein spitzbogiges Stufenportal, wobei zumindest einige davon teilweise zugemauert sind.

Abb. 15: Dorfkirche in Niederwerbig, Gem. Mühlenfließ.

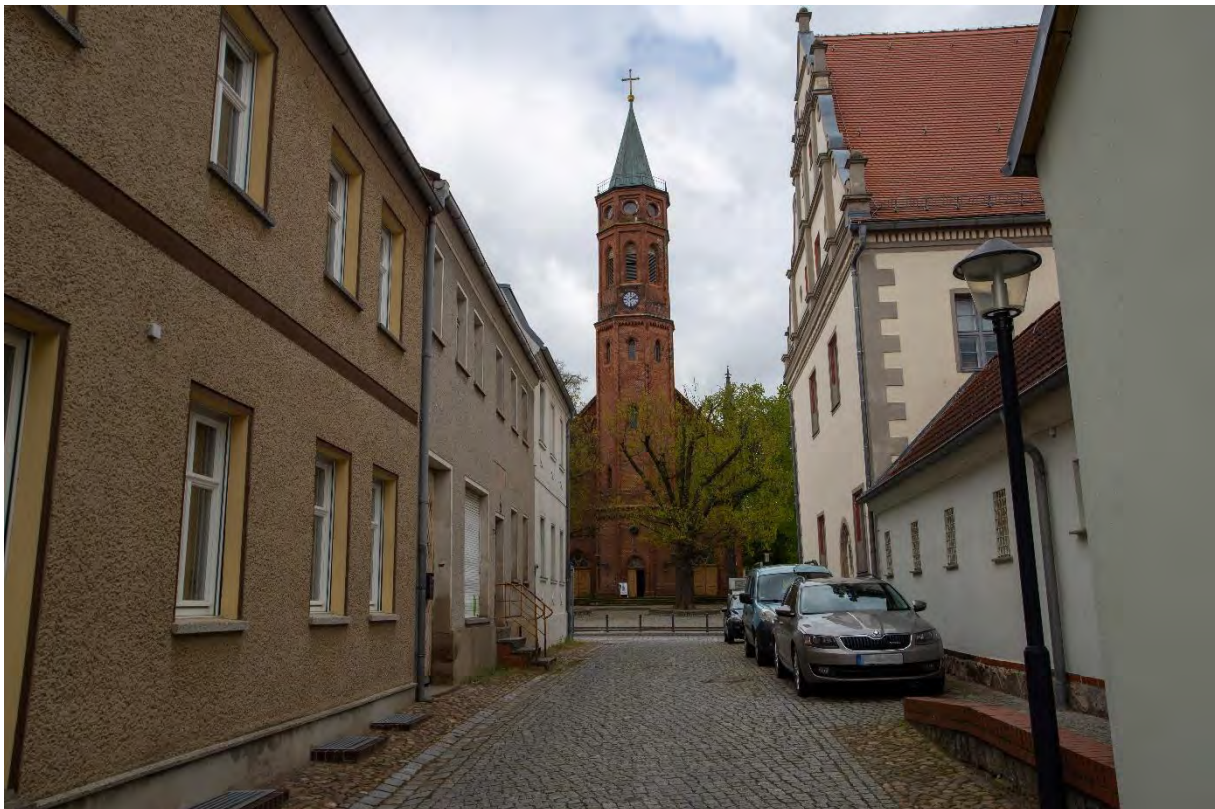
Beschreibung: Die **St. Johanniskirche** wurde als eine neugotische Emporenhalle aus Backstein mit einer flachen polygonalen Apsis und einem schlanken Achteckturm, der vor die westliche Giebelfassade gestellt wurde, 1853 errichtet (Abb. 16). Der Bau wurde von Friedrich August Stüler entworfen. Das Langhaus ist weiträumig gestaltet und hat eine dreischiffige Struktur mit schlanken, bis zur Decke reichenden hölzernen Spitzbogenarkaden.

Abb. 16: St. Johanniskirche in Niemegk, Stadt Niemegk.

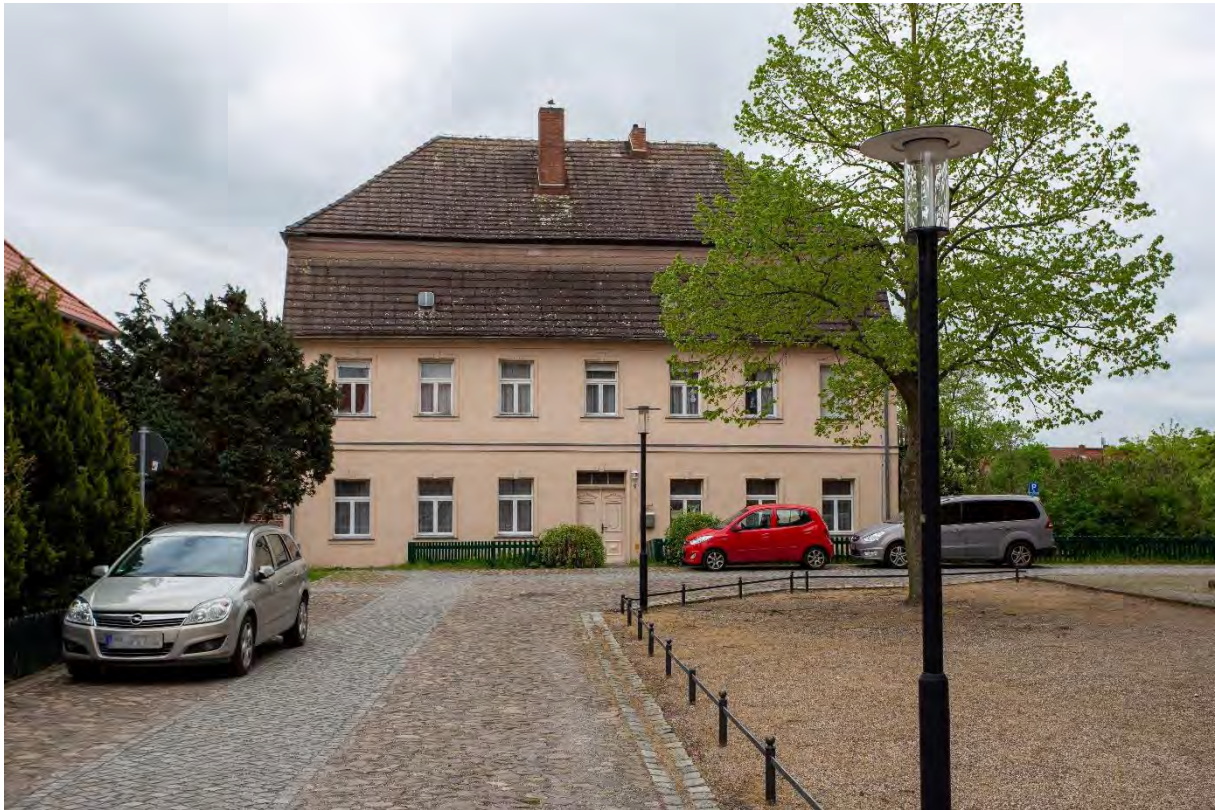
Nordöstlich der Kirche wurde im 16. Jahrhundert ein **Pfarrhaus** aus Backstein errichtet. Der verputzte Bau erstreckt sich über zwei Geschosse auf sieben Achsen. Ein

Mansardwalmdach säumt das Haus. Im 18. und 19. Jahrhundert wurden Umbauten durchgeführt (Abb. 17).

Abb. 17: Pfarrhaus in Niemege, Stadt Niemege.

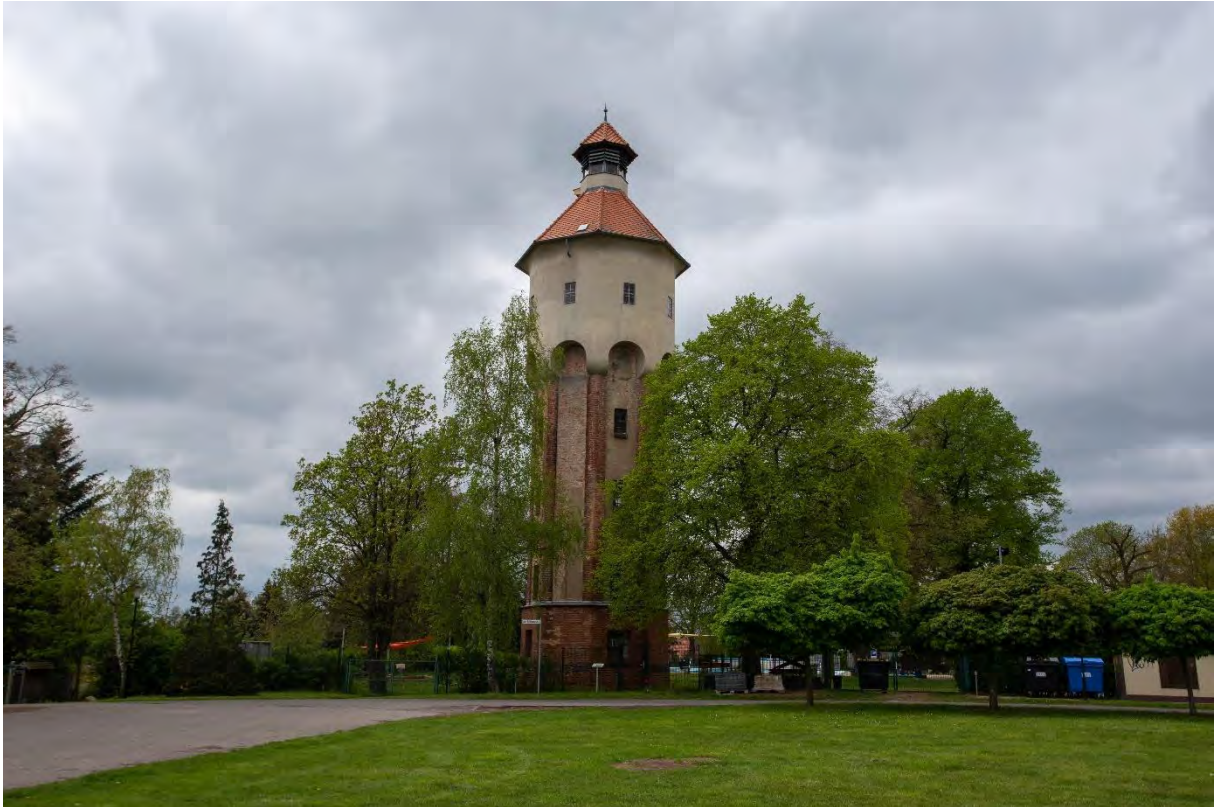
Am südlichen Ortsrand steht der 1913 errichtete **Wasserturm**. Dieser wurde von August Klönne als massiver Ziegelbau mit Zeltdach entworfen (Abb. 18). Der Wasserbehälter wurde aus genietetem Stahlblech gefertigt.

Abb. 18: Wasserturm in Niemege, Stadt Niemege.

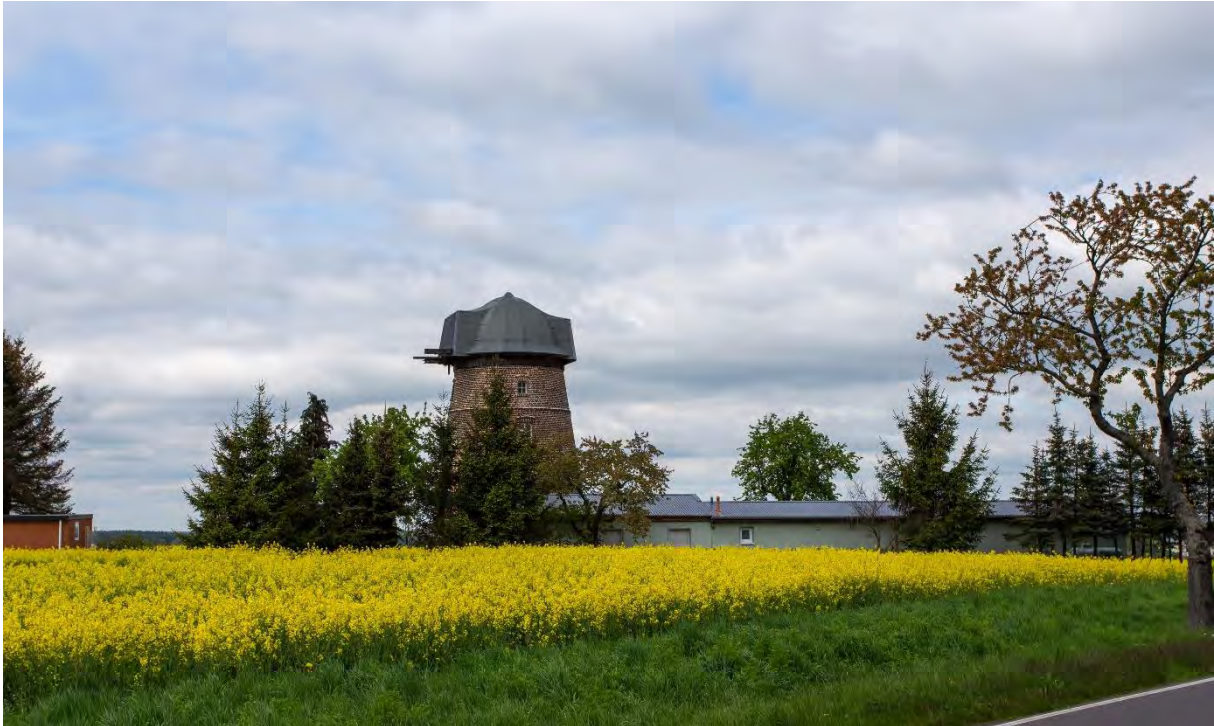
Außerhalb des Ortes Niemege wurde 1906 an der Landstraße nach Zixdorf eine massive runde **Windmühle** aus roten Ziegeln errichtet. Die insgesamt vier Geschosse schließen mit einer Welchen Haube ab (Abb. 19).

Abb. 19: Windmühle in Niemegk, Stadt Niemegk.

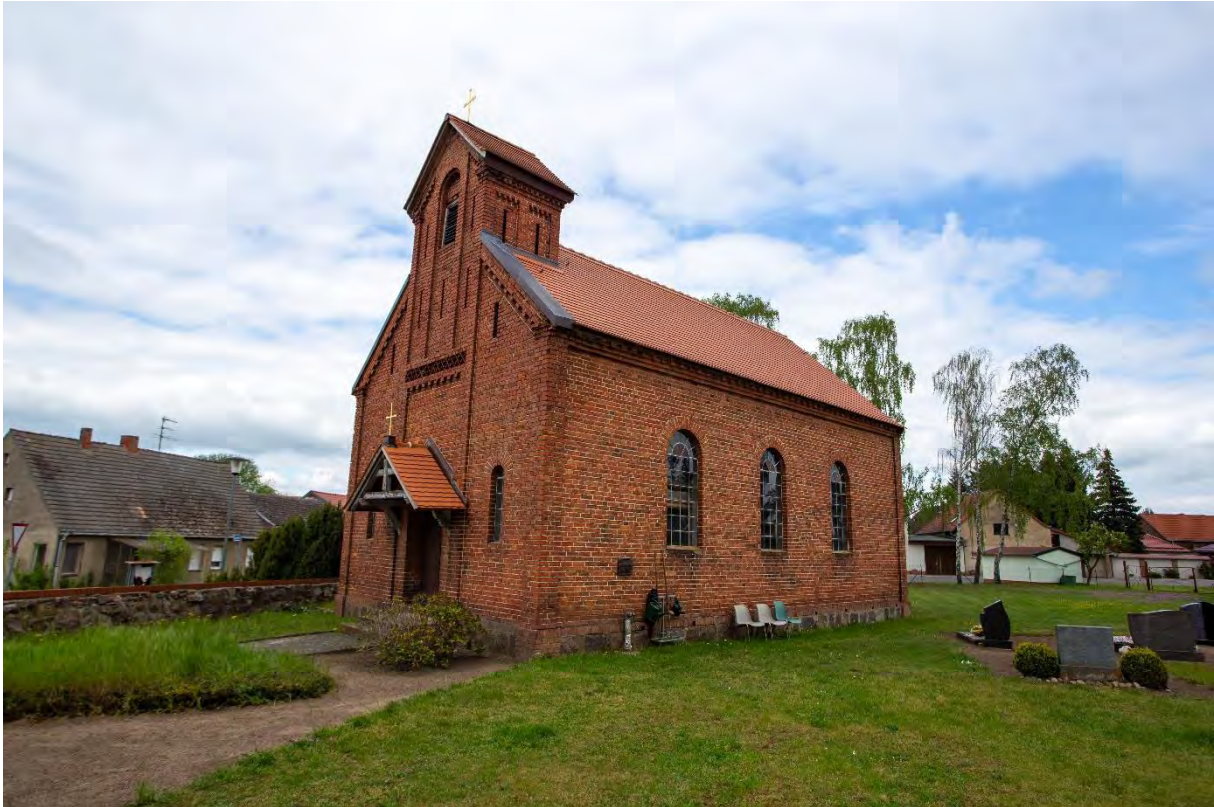
Beschreibung: Die Saalkirche in Ziezow ist ein neuromanischer Backsteinbau aus dem Jahr 1874. Der massive Bau erstreckt sich über drei Achsen und wird von einem Satteldach gesäumt (Abb. 20).

Abb. 20: Dorfkirche in Ziezow, Gem. Planetal.

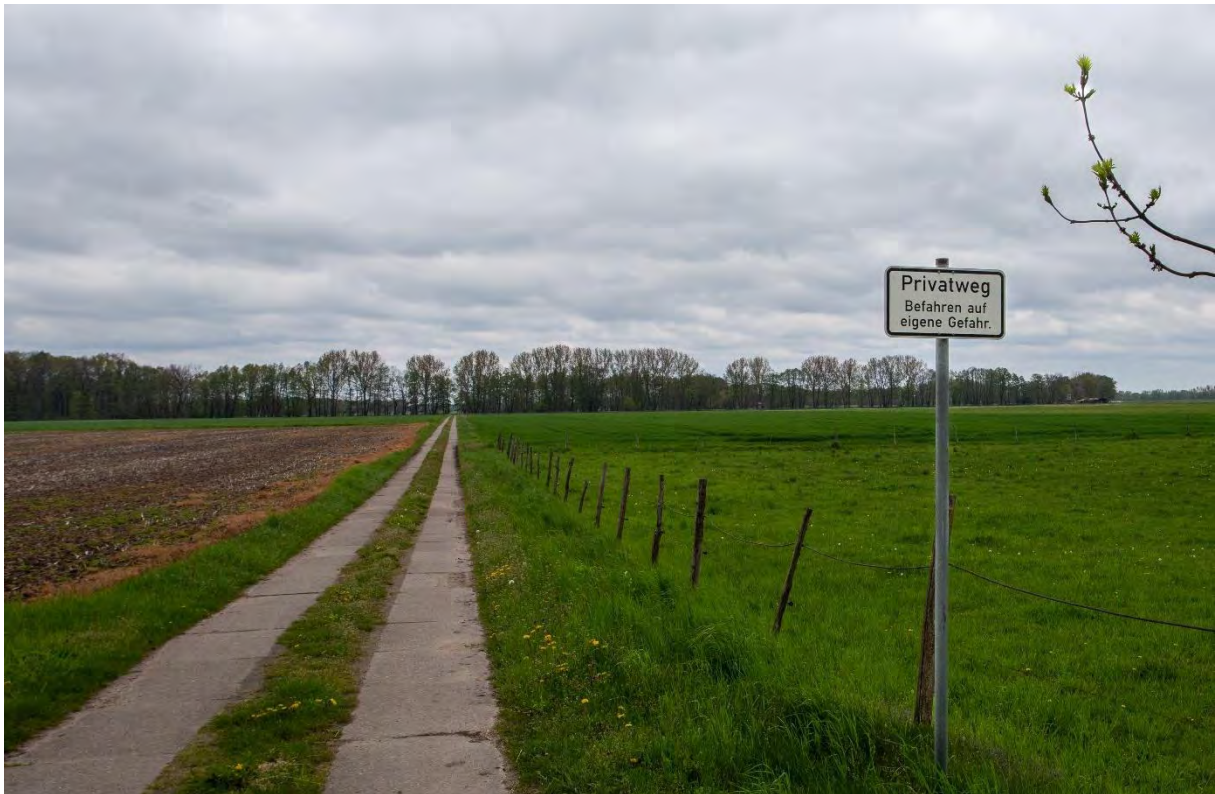
Abb. 24: Privatweg östlich von Nichel. Der Wegeverlauf besitzt keine denkmalrechtliche Relevanz und kann in der Bewertung des Umgebungsschutzes nicht berücksichtigt werden.

Bei der Kirche in **Nichel** handelt es sich um einen neogotischen Bau mit einem hoch aufragenden, in Feldstein ausgeführten Westturm. Die Sichtbarkeitsanalyse zeigt hier eine deutliche Raumwirkung nach Osten. Bei den in den anschließenden Feldfluren befindlichen Feldwegen handelt es sich jedoch ausschließlich um Privatwege. Diese sind als denkmalrechtlich relevante Sichtpunkte nicht zu berücksichtigen (Abb. 24). Auf die Erstellung einer Visualisierung wurde aus diesem Grunde verzichtet.

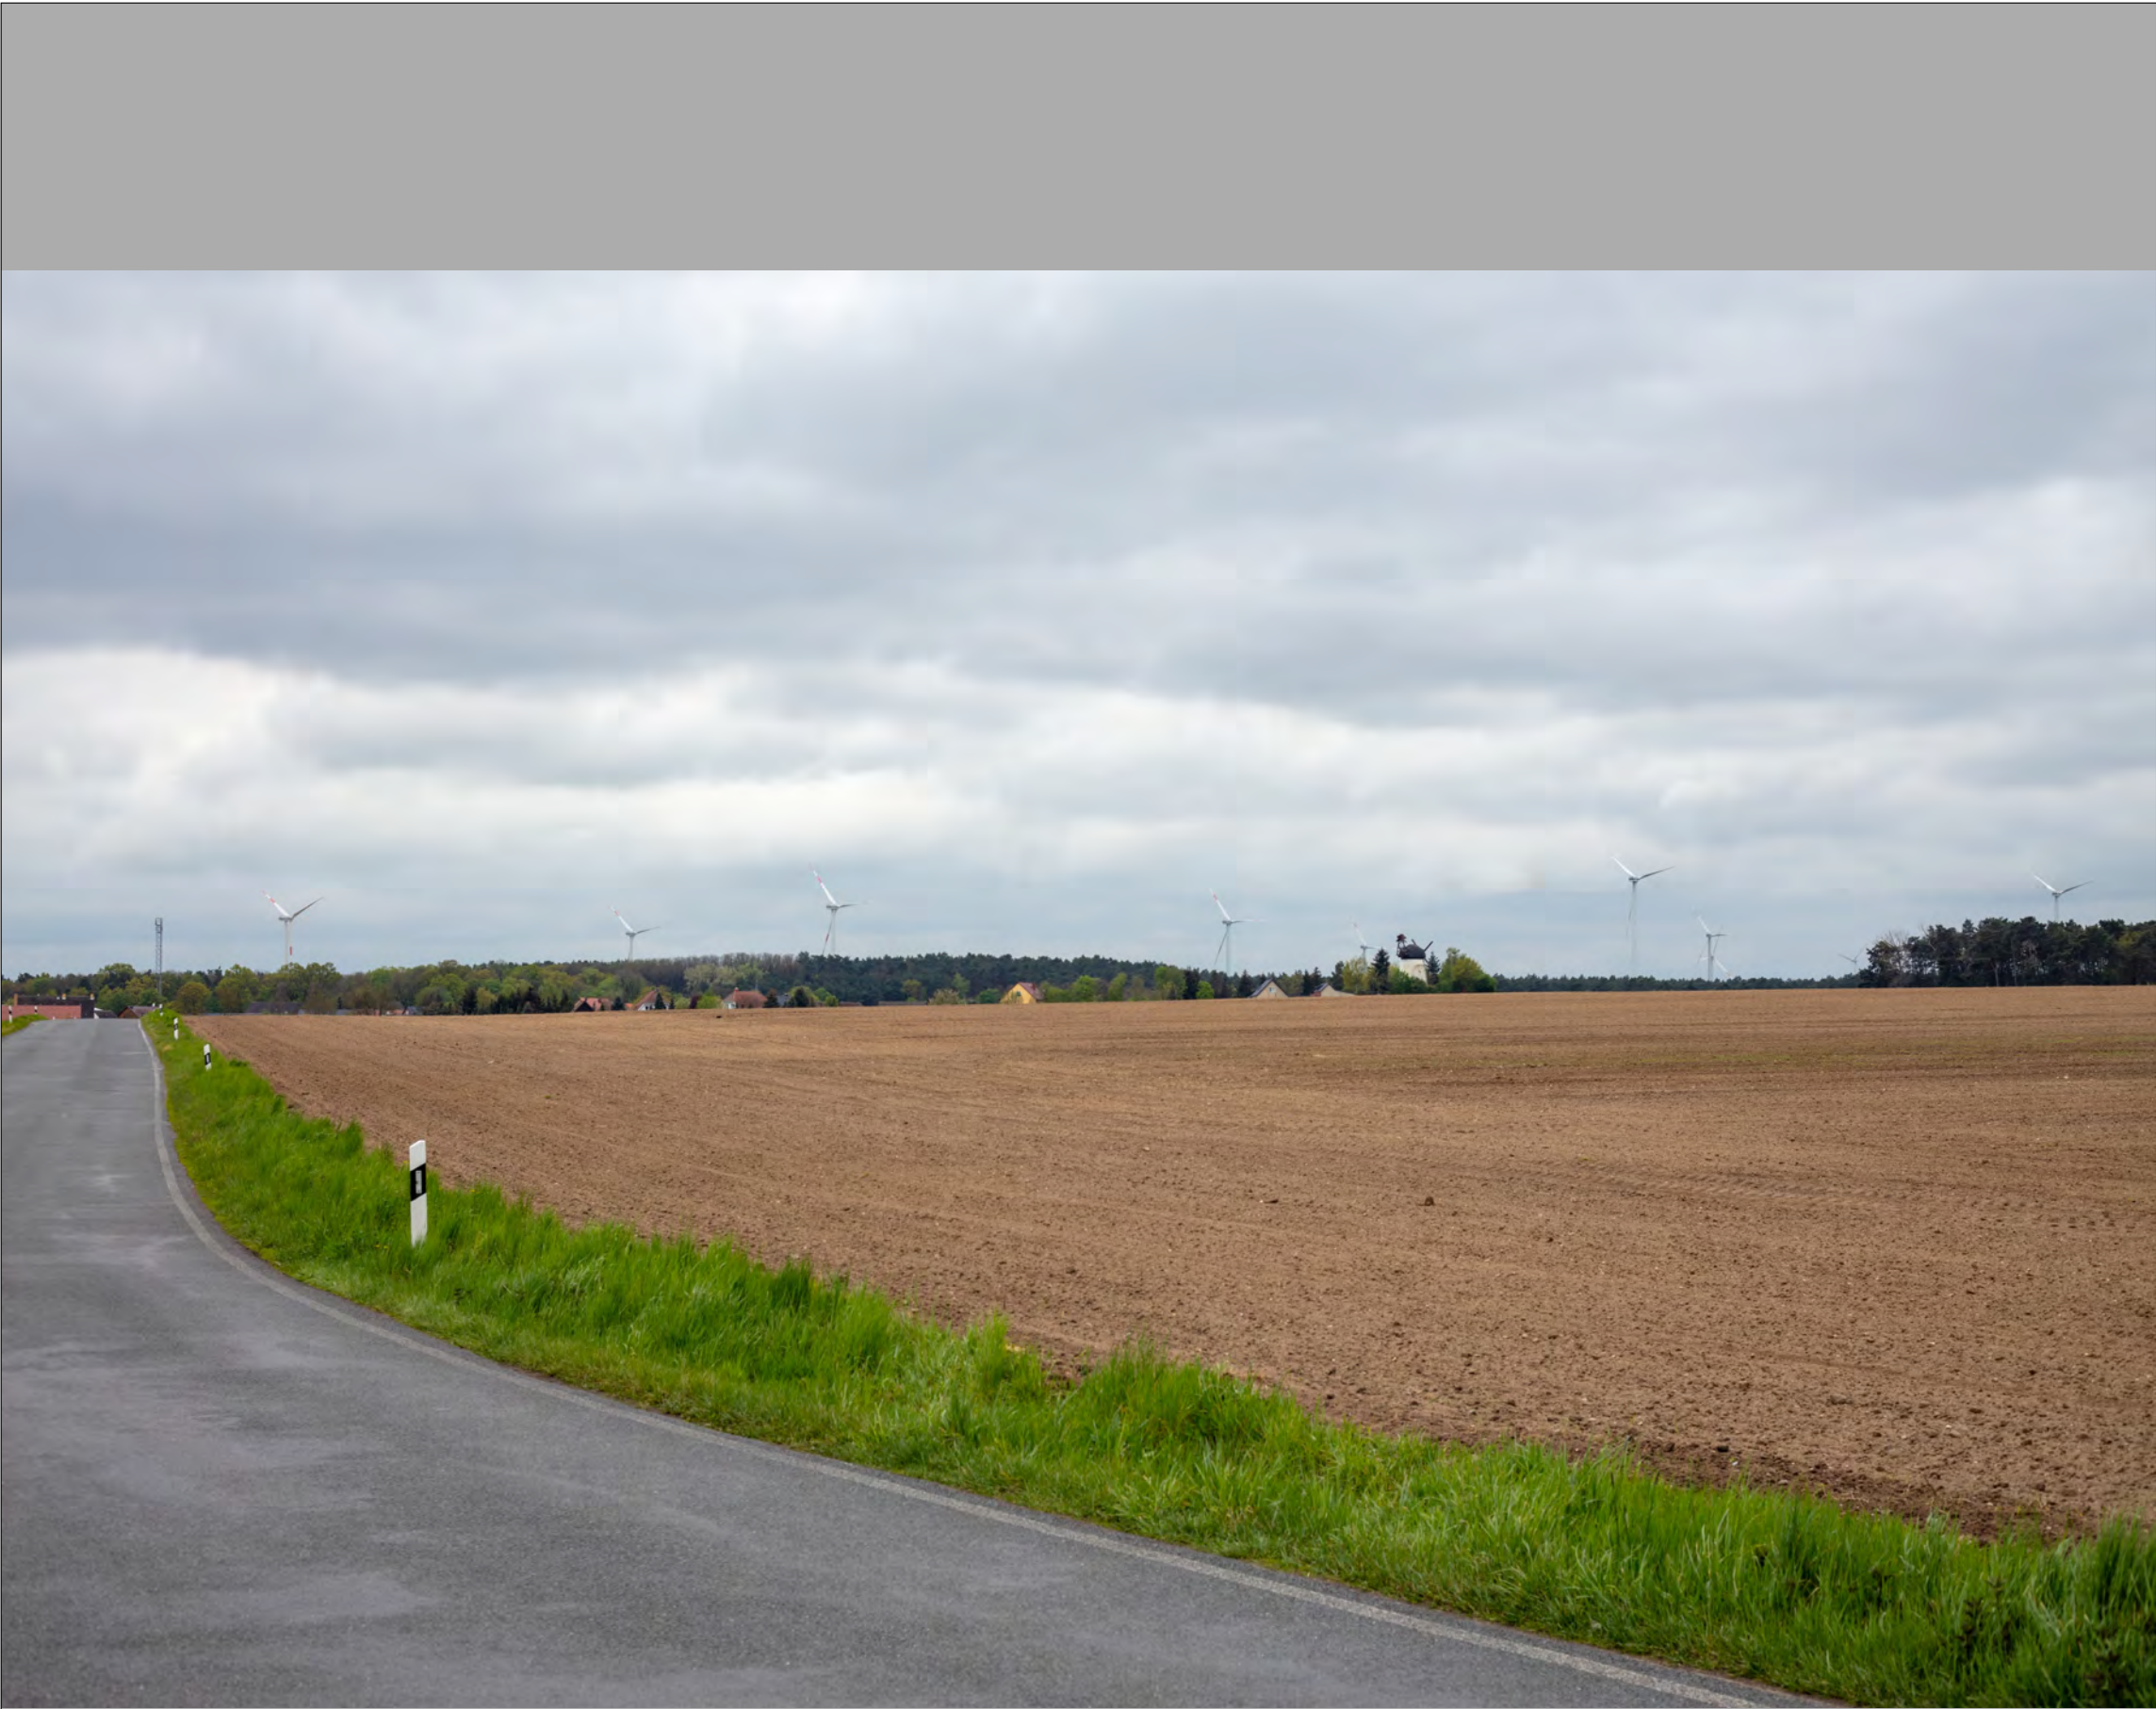
BP 01 - Ortssilhouette Haseloff
Originalaufnahme

Ort:	K 6919, Haseloff, Gem. Mühlenfließ, Ldkr. Potsdam-Mittelmark
Aufnahmedatum:	07.05.2023; 13:49 Uhr
Kamera / Objektiv:	Canon EOS 5DS R; Canon EF - 50mm - F/7,1
Standort:	UTM32N / R 346550 / H 5774245 / Höhe NN 80.1 m / 212° / Betrachterhöhe: 1,6 m
WEA-Typ:	9 WEA Typ N.N. Nabenhöhe: 164 / 175 m Rotordurchmesser: 172 m Gesamthöhe: 250 / 261 m
Distanz Denkmal:	0,8 / 1,0 km
Distanz WP:	2,2 - 3,4 km
Betrachterabstand:	42 cm
Datum:	24.05.2024

Beschreibung: Das Bild zeigt im Vordergrund den Straßenverlauf der K 6919 und dahinter eine ansteigende landwirtschaftlich genutzte Fläche. Der Rand des Ortes Haseloff zeichnet sich in etwa 600 m Entfernung ab. Die Kirche des Ortes liegt etwa im Bildzentrum. Von dem Gebäude ist lediglich die Spitze des Kirchturms zu erkennen, die sich jedoch nur leicht über die umgebende Bebauung erhebt und von der Vegetation im Hintergrund deutlich überragt wird. Die Windmühle ist in der rechten Bildhälfte erkennbar. Das Bauwerk ist von Gehölzen umgeben. die Turmspitze reicht jedoch leicht über die Vegetation und den Horizont hinaus. Der Bildausschnitt umfasst insgesamt zehn WEA des Bestands-WP Mühlenfließ. Die Anlagen ragen mit dem vollen Rotorumfang über die

Horizontlinie hinaus und sind in etwa bis zur Hälfte des Mastes erkennbar. Zusätzlich befindet sich in der linken Bildhälfte ein Funkmast, der ebenfalls als Vorbelastung zu berücksichtigen ist. Die hinzutretenden Repowering WEA sind deutlich höher. Alle Anlagen sind mit vollem Rotorumfang bis etwa zum unteren Drittel des Mastes sichtbar (Anhang 2 / Visualisierung – BP 01 - Ortssilhouette Haseloff).
