DENKMALFACHLICHES GUTACHTEN

Untersuchung nach § 9 (1) 2. BbgDSchG

Repowering Windpark Mühlenfließ

Repowering eines Windparks mit neun Windenergieanlagen

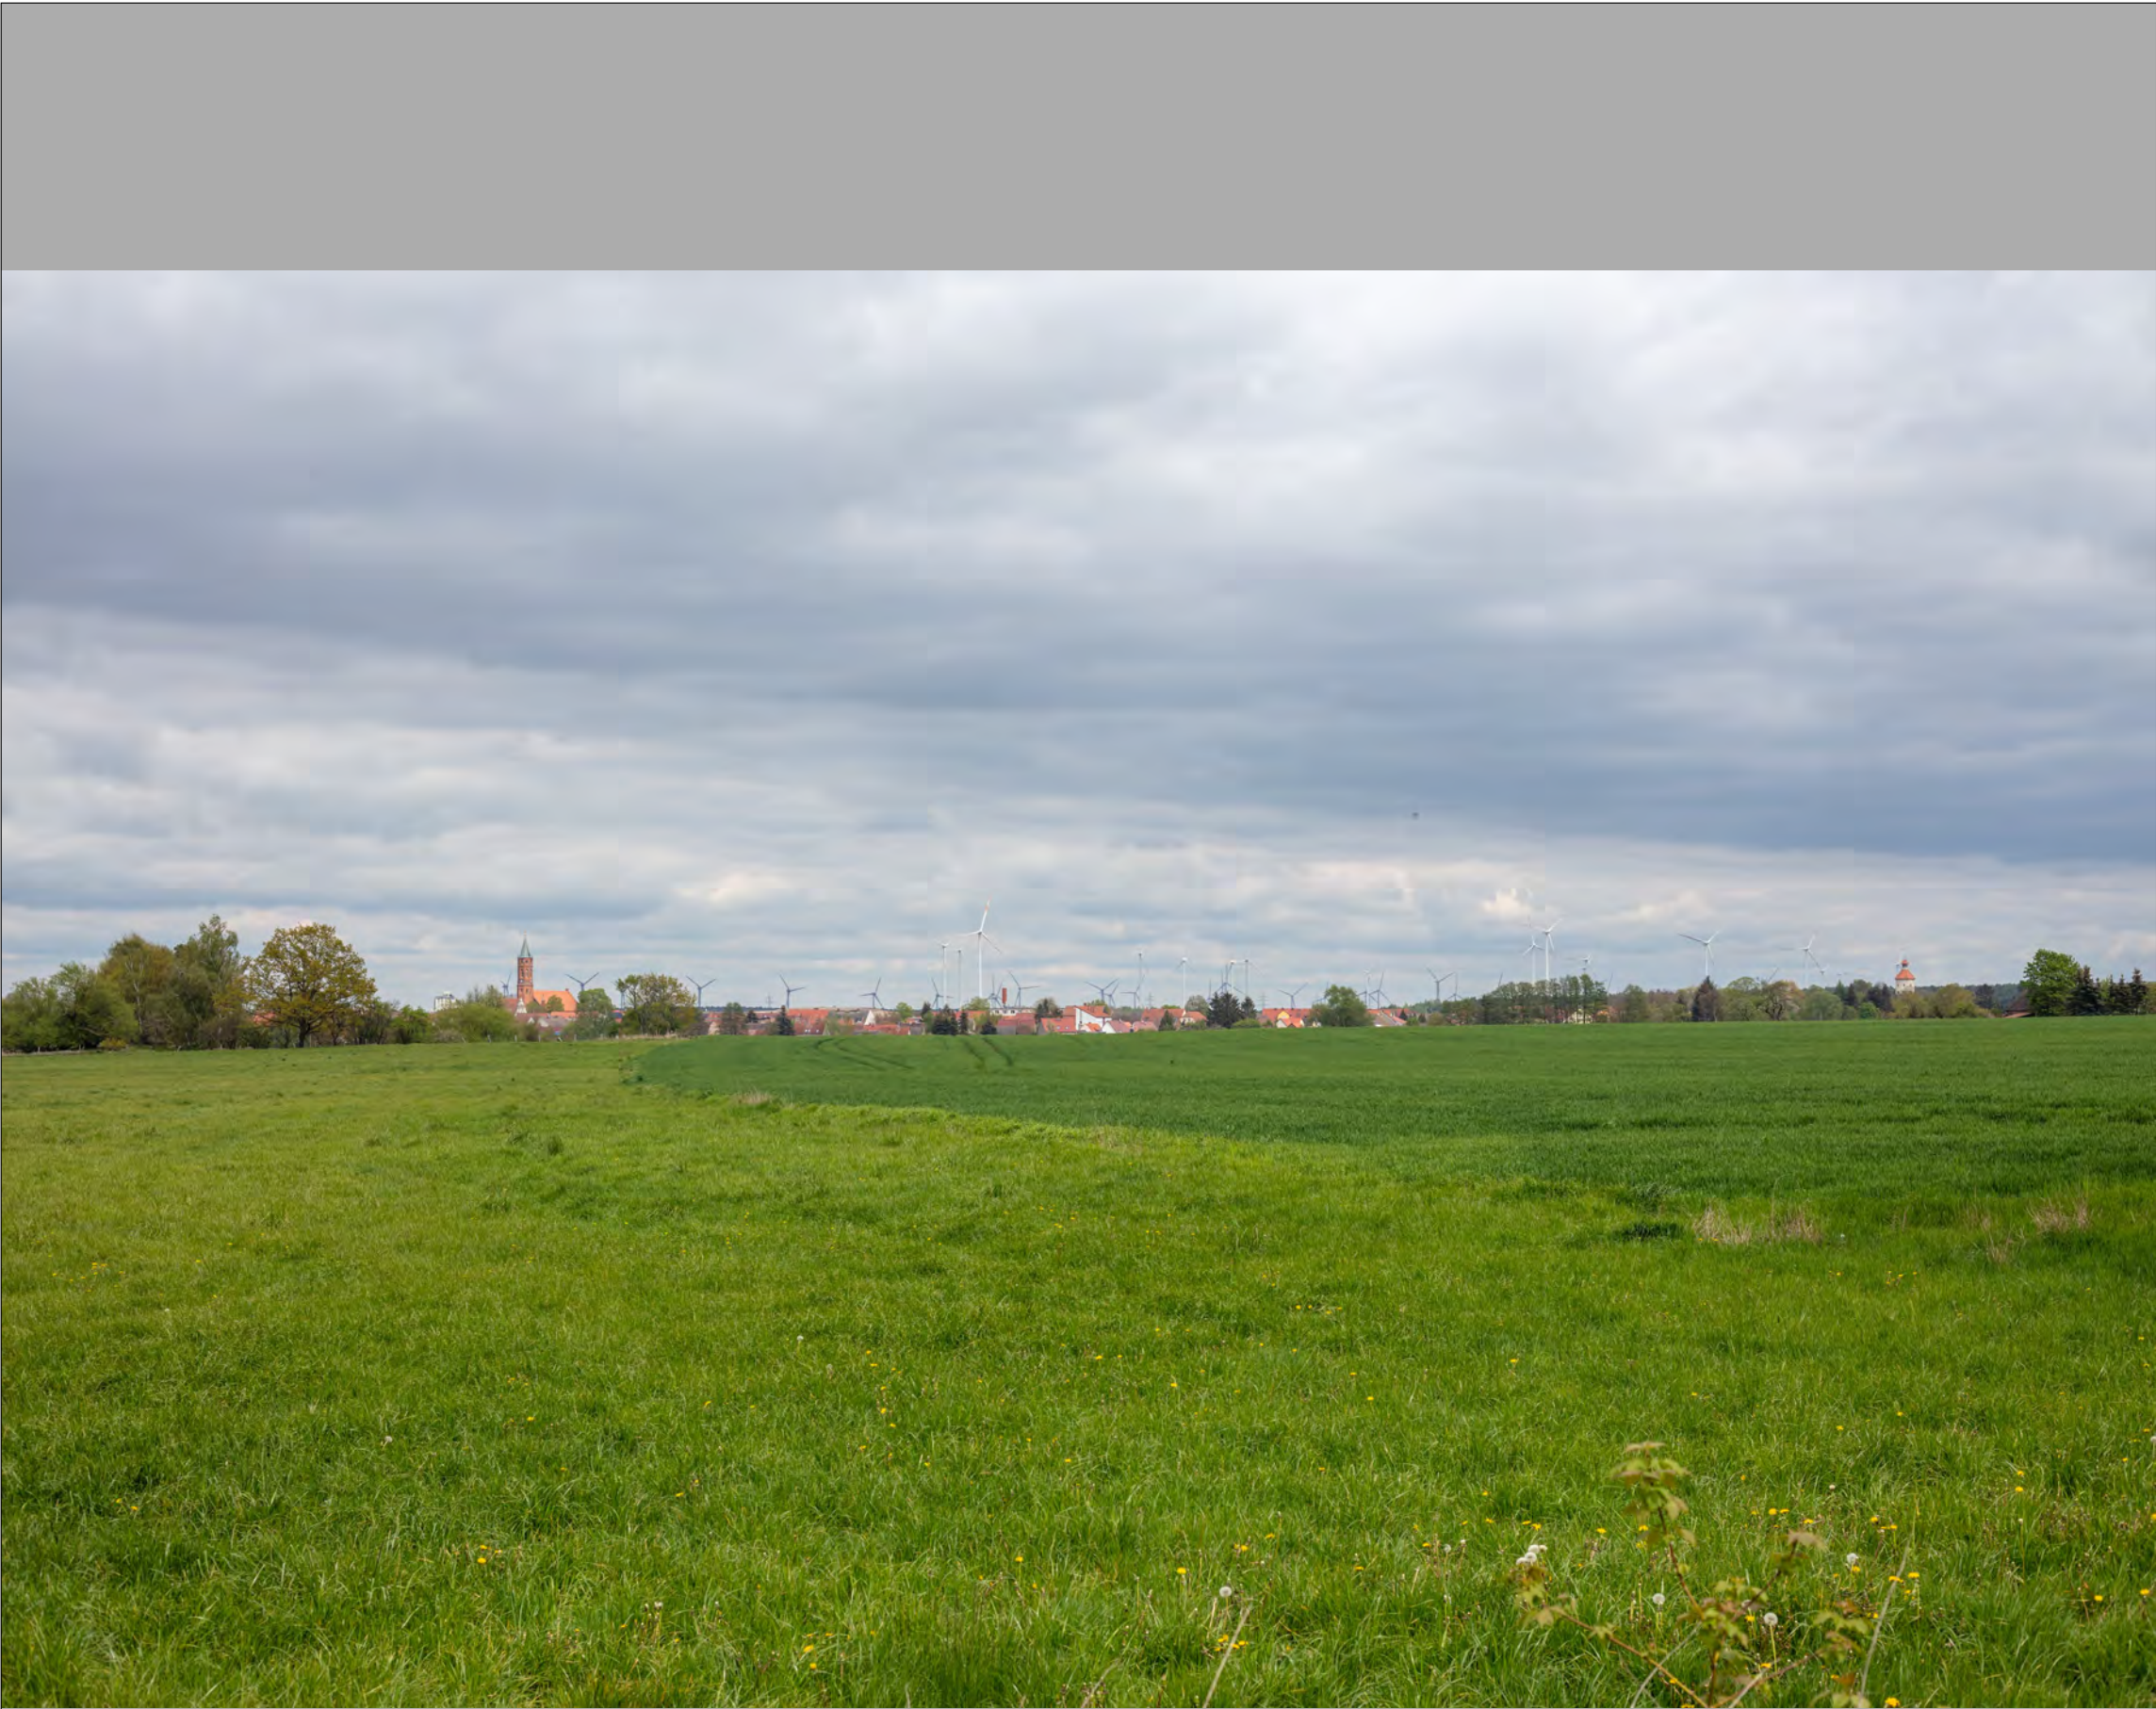
BP 02 - Stadtsilhouette Niemegek
Originalaufnahme

Ort:	Lindenstraße, Stadt Niemegek, Ldkr. Potsdam-Mittelmark
Aufnahmedatum:	07.05.2023; 14:49 Uhr
Kamera / Objektiv:	Canon EOS 5DS R; Canon EF - 50mm - F/7,1
Standort:	UTM32N / R 340549 / H 5771210 / Höhe NN 76.2 m / 69° / Betrachterhöhe: 1,6 m
WEA-Typ:	9 WEA Typ N.N. Nabenhöhe: 164 / 175 m Rotordurchmesser: 172 m Gesamthöhe: 250 / 261 m
Distanz Denkmal:	1,3 / 1,4 km
Distanz WP:	3,5 - 5,7 km
Betrachterabstand:	42 cm
Datum:	24.05.2024

Beschreibung: Der Betrachter blickt über landwirtschaftlich genutzte Flächen in Richtung der Ortslage Niemegk, die sich in etwa 1 km Entfernung abzeichnet. Die Stadtsilhouette wird durch den Turm der neogotischen Kirche (linke Bildhälfte) und den Wasserturm (rechte Bildhälfte) eingefasst. Beide Bauwerke ragen deutlich erkennbar über die umgebenden Strukturen hinaus und bilden Landmarken oberhalb der Horizontlinie. Der Raum zwischen den beiden Denkmälern wird durch die WEA der WP Mühlenfließ,

Fläming, Nichel und Niederwerbig eingenommen. Insgesamt sind zum jetzigen Zeitpunkt 42 WEA erkennbar, die in unterschiedlichem Umfang die Horizontlinie überragen. Besonders hervorzuheben ist, dass die WEA des WP Mühlenfließ in ihrer Höhe besonders hervorstechen und auch die bestehenden Denkmale übersteigen. Im Hintergrund der Stadt ist zusätzlich eine Freileitung zu nennen, die den gesamten Bildausschnitt durchzieht. Diese Struktur ist ebenfalls als Vorbelastung zu berücksichtigen. Die geplanten WEA liegen vollständig innerhalb des Bildausschnittes. Alle Anlagen sind mit vollem Rotorumfang sichtbar und zeichnen sich etwa bis zum unteren Drittel des Mastes ab (vgl. Anhang 3 / Visualisierung – BP 02 - Stadtsilhouette Niemegk).

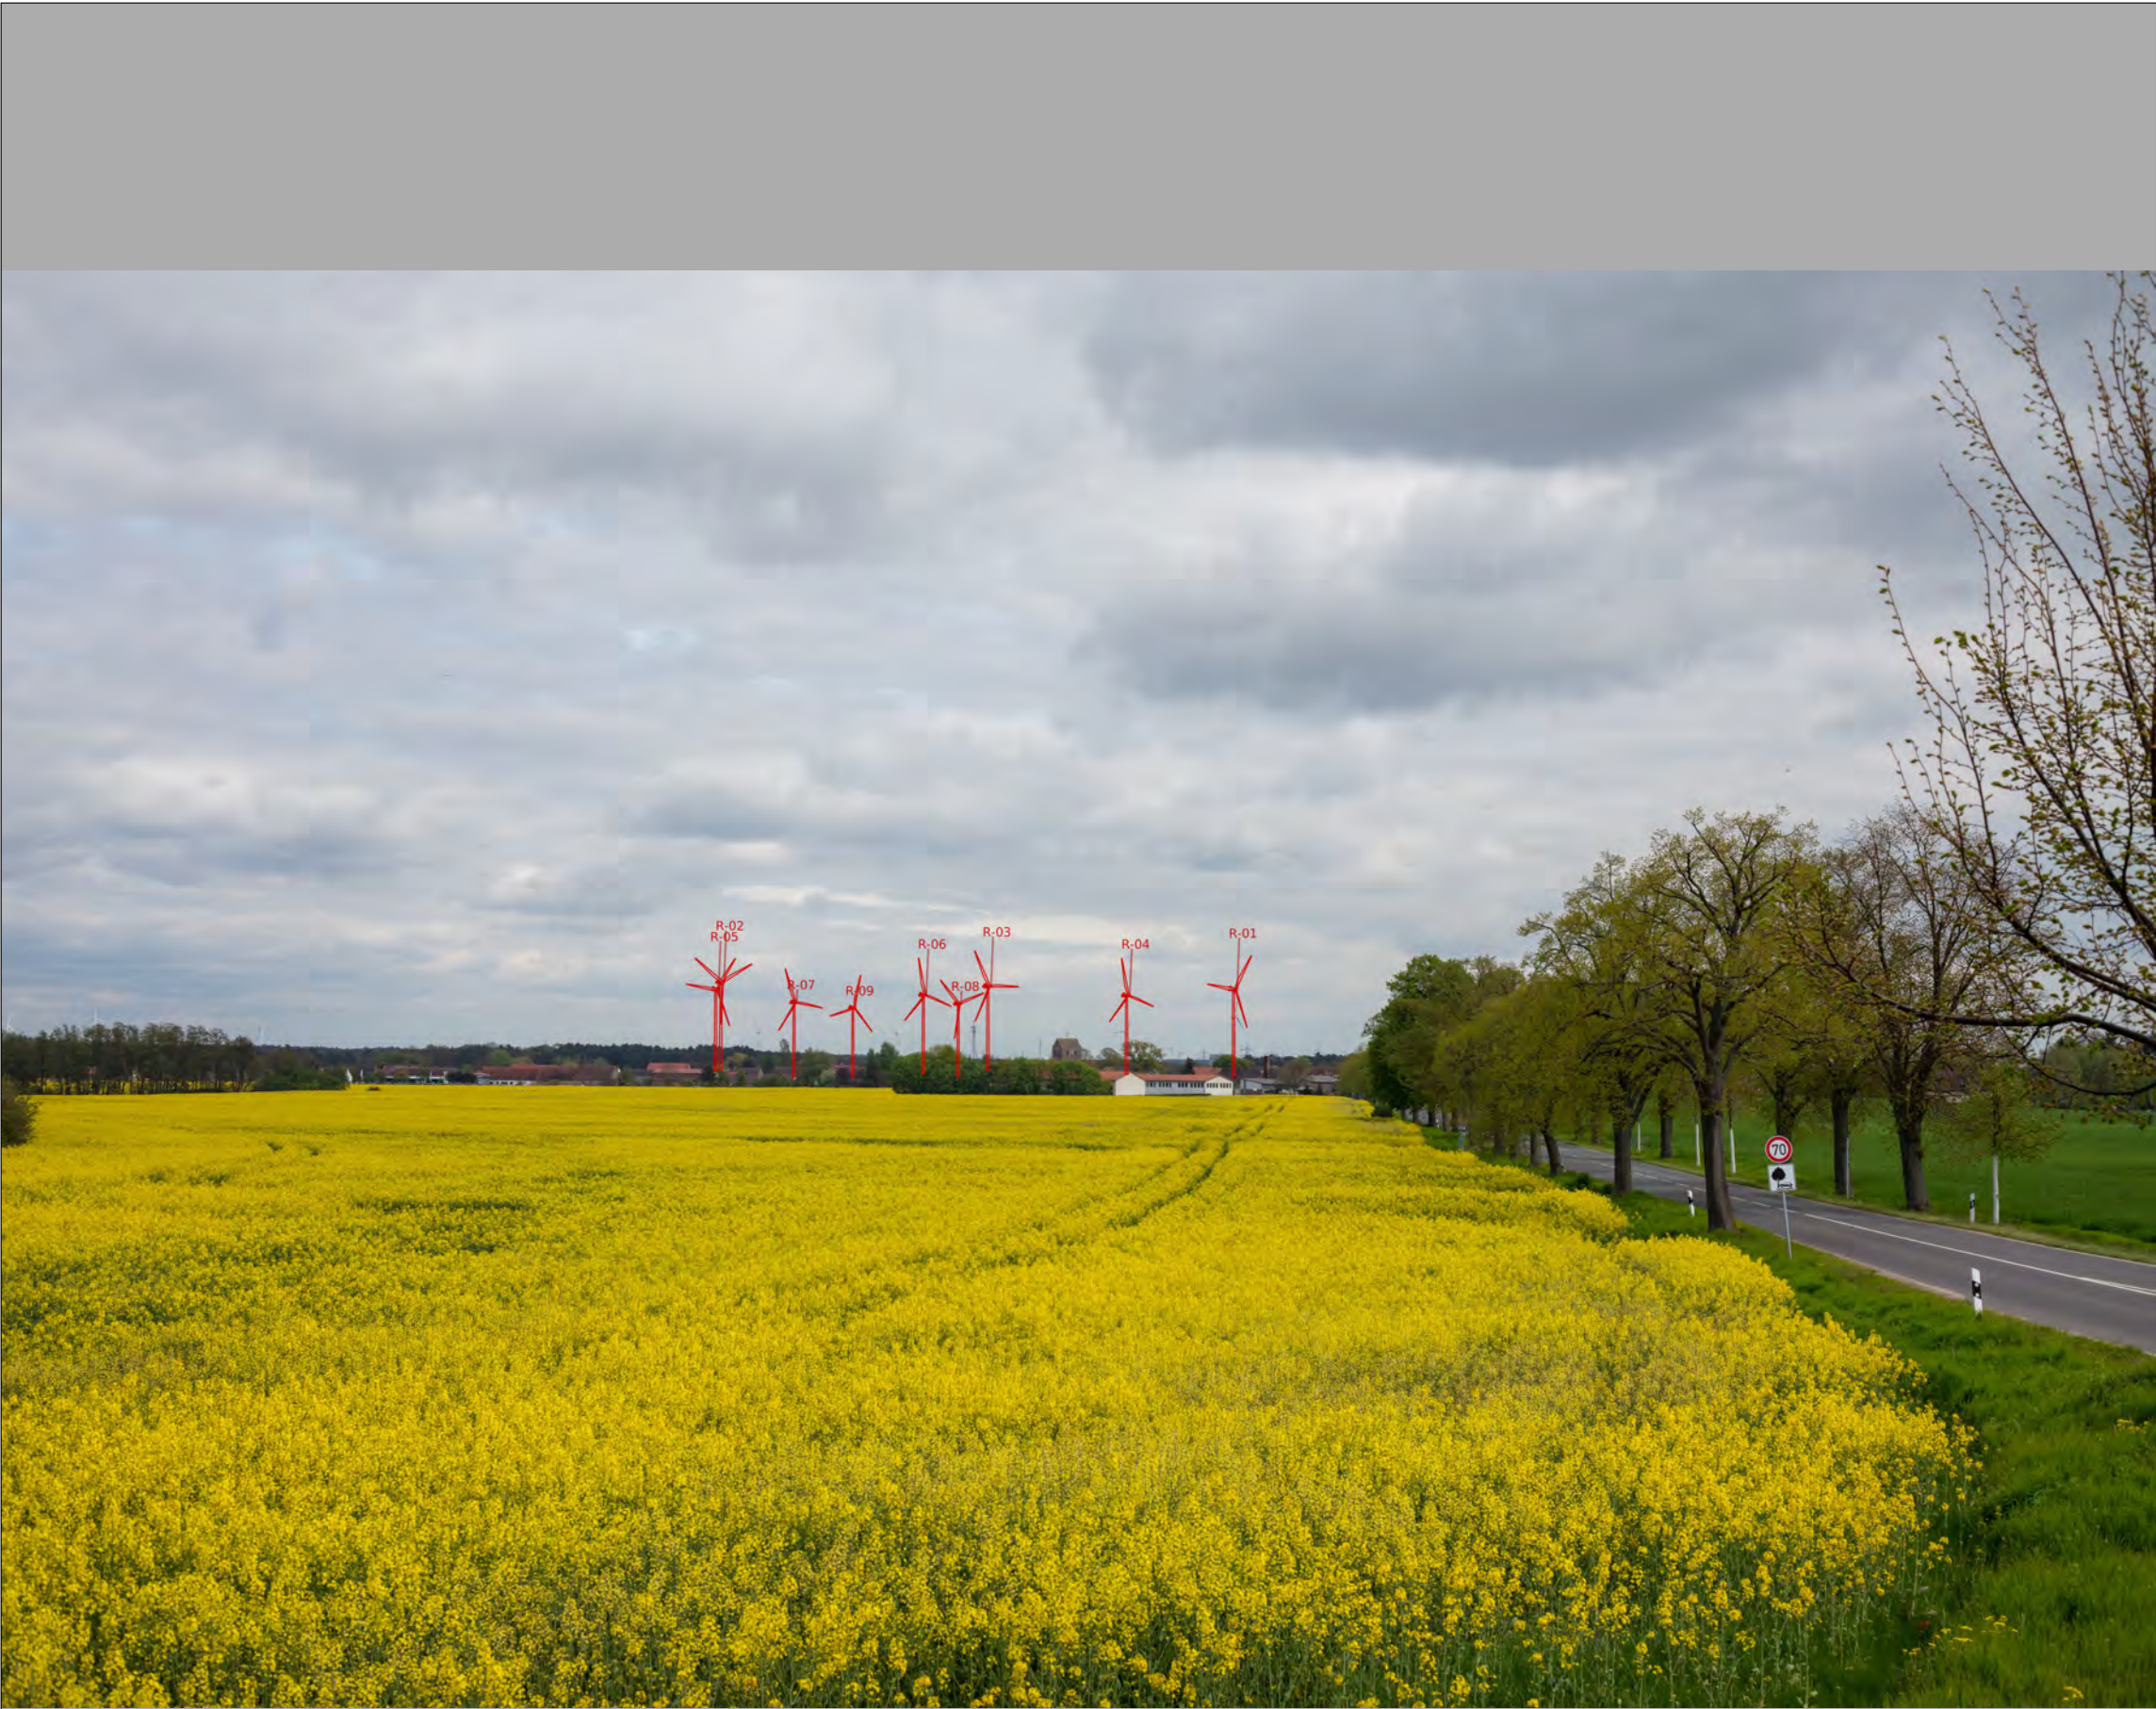
BP 05 - Kirche Dahnsdorf
Silhouette

Ort:	Belziger Straße / B 102, Dahnsdorf, Gem. Planetal, Ldkr. Potsdam- Mittelmark
Aufnahmedatum:	07.05.2023; 15:39 Uhr
Kamera / Objektiv:	Canon EOS 5DS R; Canon EF - 50mm - F/8
Standort:	UTM32N / R 339271 / H 5775532 / Höhe NN 75.2 m / 124° / Betrachterhöhe: 1,6 m
WEA-Typ:	9 WEA Typ N.N. Nabenhöhe: 164 / 175 m Rotordurchmesser: 172 m Gesamthöhe: 250 / 261 m
Distanz Denkmal:	1,3 km
Distanz WP:	5,6 - 8,0 km
Betrachterabstand:	42 cm
Datum:	24.05.2024

Beschreibung: Der Betrachter blickt von der erhöhten Position im Verlauf der B 102 in Richtung der Ortslage Dahnsdorf, die sich in etwa 800 m Entfernung abzeichnet. Der Turm der Kirche erhebt sich deutlich erkennbar über die umgebende Bebauung hinaus. Die Horizontlinie ist durch die zahlreichen Bestands WEA des WP in Mühlenfließ geprägt. Die Anlagen ragen sämtlich mit vollem Rotorumfang über die Horizontlinie hinaus. Im weiteren landschaftlichen Hintergrund sind Anlagen des WP Feldheim erkennbar. Darüber hinaus liegen weitere Vorbelastungen, wie eine das Blickfeld querende Freileitung sowie verschiedenen Funkmasten vor. Die geplanten WEA erscheinen gegenüber den Bestandsanlagen höher. Die Anlagen überragen mit vollem Rotorradius den Horizont und sind etwa bis zum unteren Drittel des Mastes sichtbar (Anhang 6 / Visualisierung – BP 05 - Kirche Dahnsdorf).

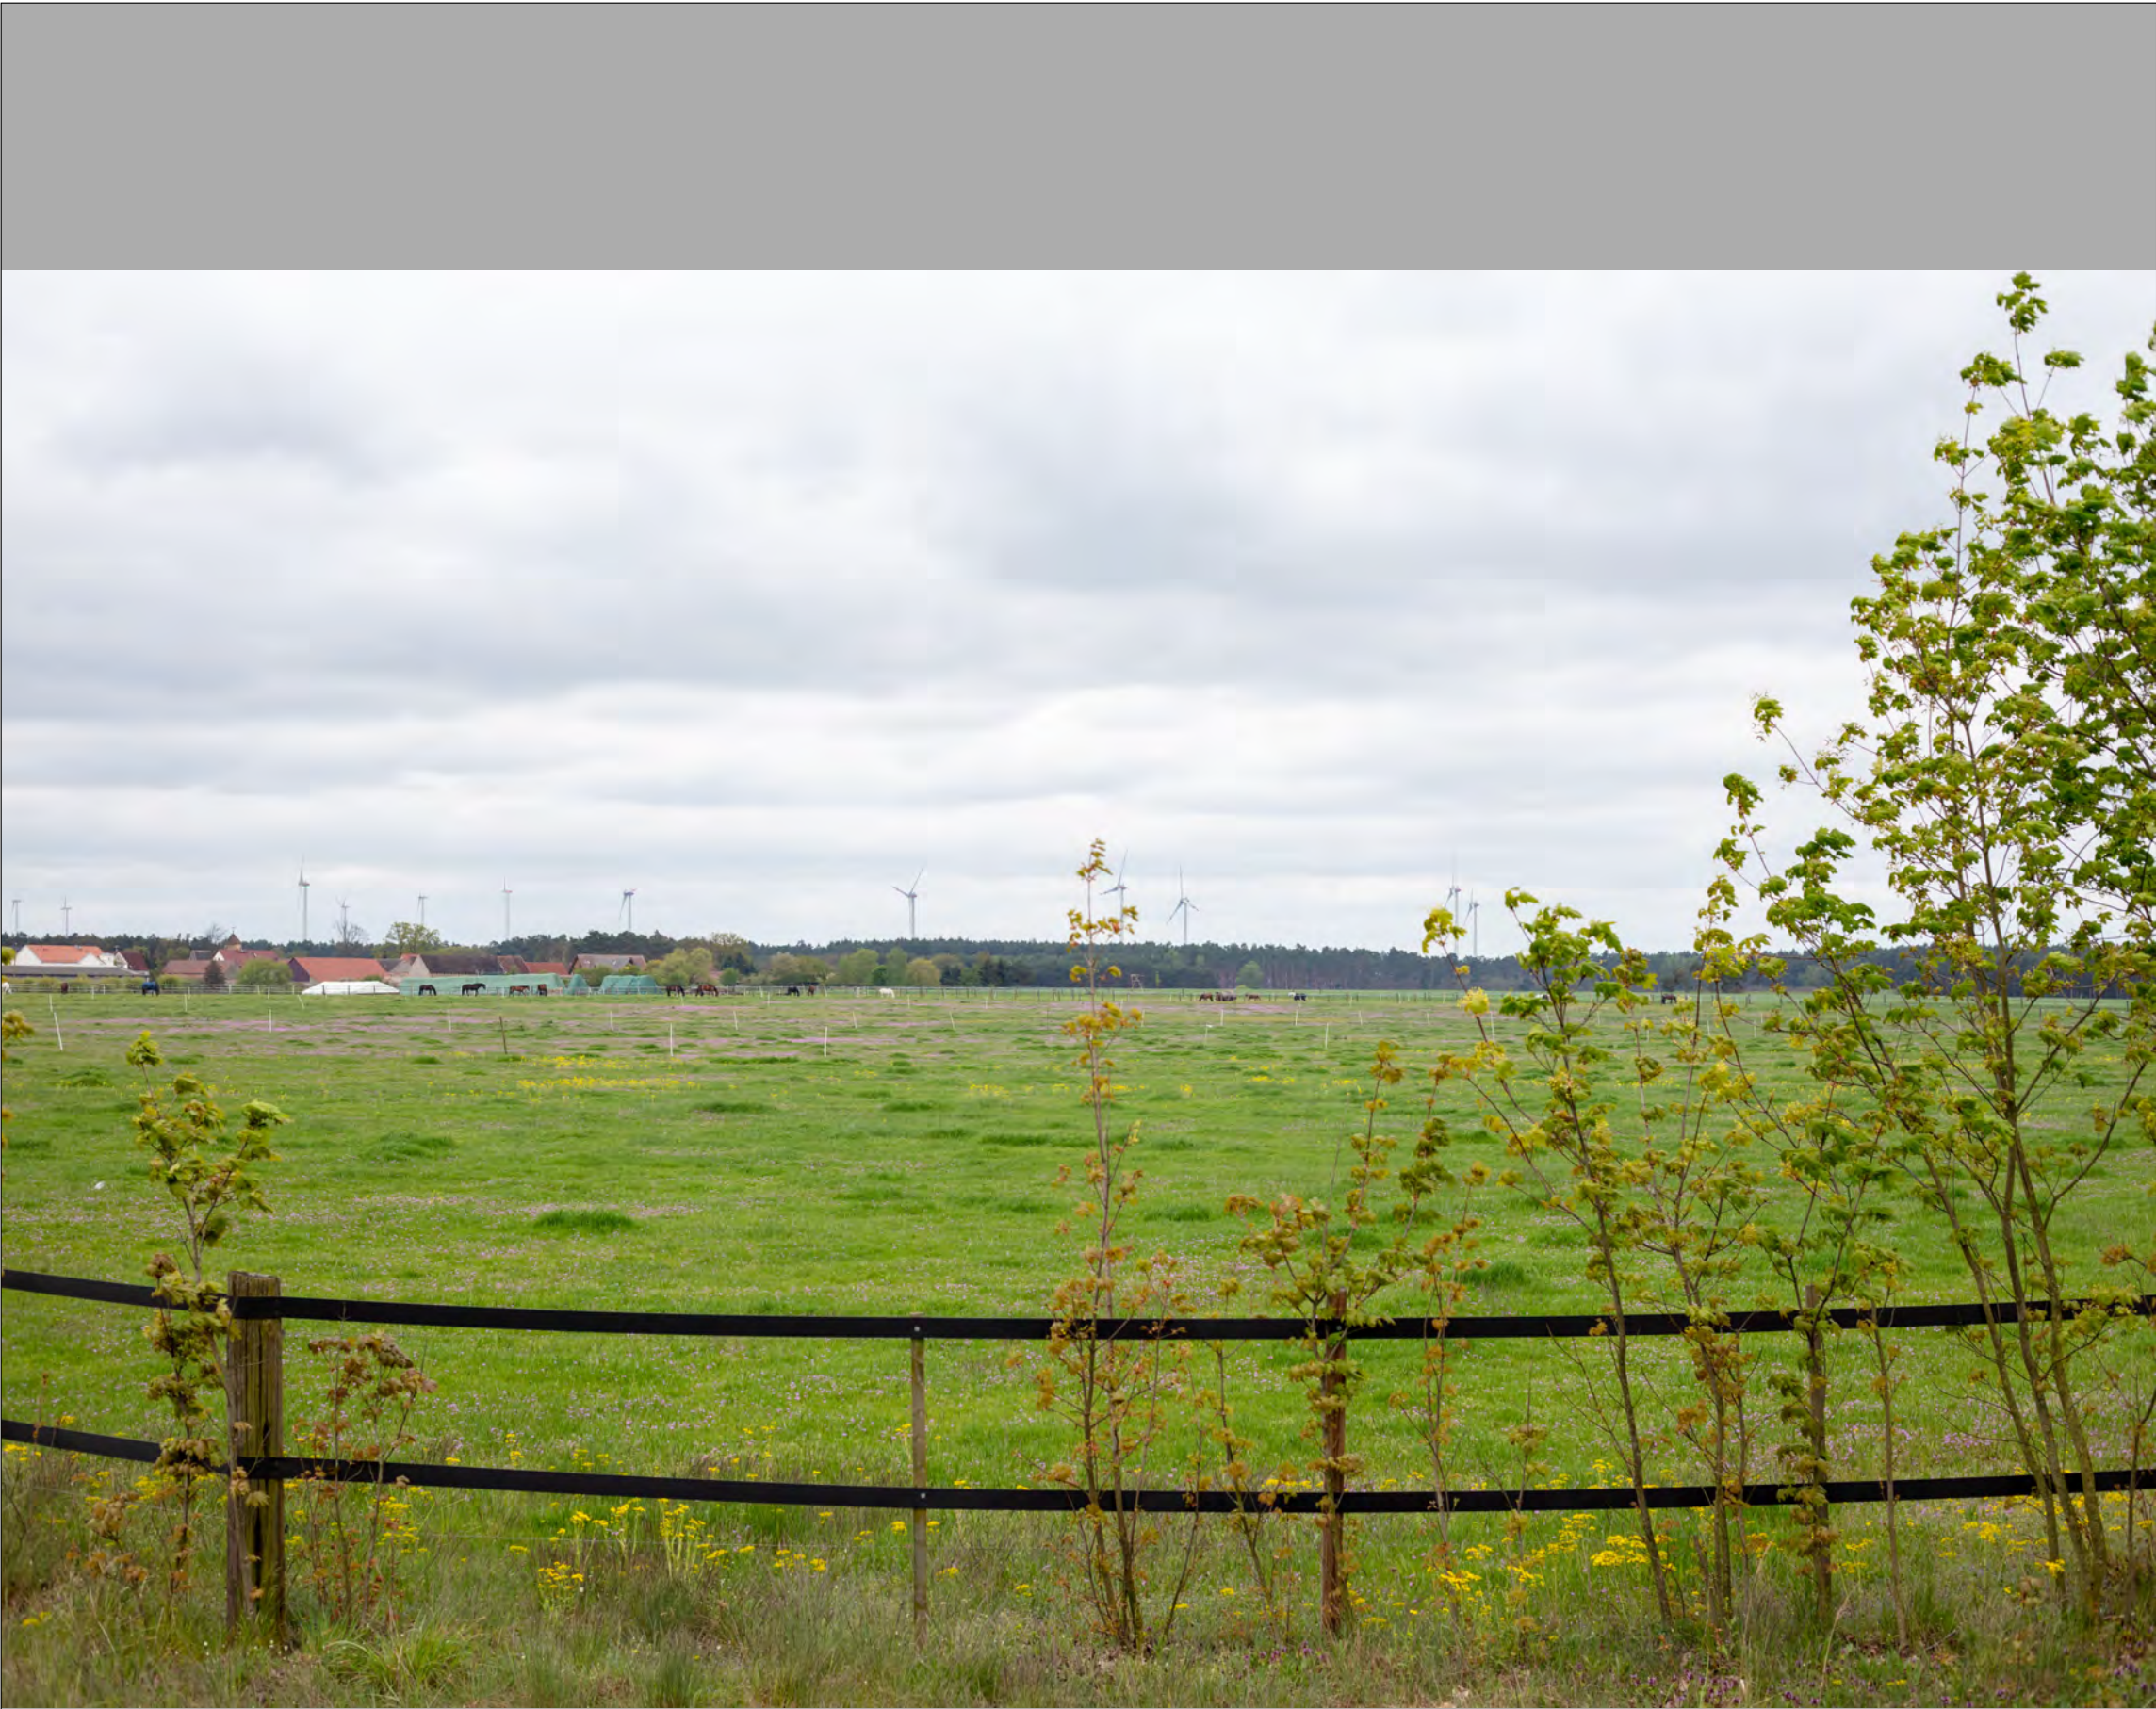
BP 06 - Kirche Jeserig
Originalaufnahme

Ort:	L 85, Jeserig, Gem. Mühlenfließ, Ldkr. Potsdam-Mittelmark
Aufnahmedatum:	07.05.2023; 12:20 Uhr
Kamera / Objektiv:	Canon EOS 5DS R; Canon EF - 50mm - F/5,6
Standort:	UTM32N / R 349036 / H 5778480 / Höhe NN 58.9 m / 205° / Betrachterhöhe: 1,6 m
WEA-Typ:	9 WEA Typ N.N. Nabenhöhe: 164 / 175 m Rotordurchmesser: 172 m Gesamthöhe: 250 / 261 m
Distanz Denkmal:	0,9 km
Distanz WP:	7,1 - 8,2 km
Betrachterabstand:	42 cm
Datum:	24.05.2024

Beschreibung: Der Betrachter blickt über Weideflächen in Richtung der Ortslage in etwa 700 m Entfernung. Die Wohnbebauung des Ortes zeichnet sich deutlich in der Landschaft ab. Von der Kirche ist lediglich der Turm mit der Dacheindeckung sichtbar. Das Bauwerk erhebt sich nur geringfügig über die umgebende Bebauung und die im Hintergrund liegende Vegetation. Der Blick auf die Ortslage ist vor allem durch die WEA der WP Niederwerbig und Fläming geprägt. Insgesamt zwölf WEA der beiden WP liegen innerhalb des Sichtfeldes des Betrachters. Alle Anlagen ragen mit dem vollen Rotorradius bis etwa zur Hälfte der Masthöhe über die Horizontlinie hinaus. Die neu hinzutretenden Repowering WEA sind in der rechten Bildhälfte sichtbar. Die Anlagen sind etwa bis zur Nabenhöhe oder knapp darunter sichtbar. Sie verbleiben in der Höhe jedoch deutlich unterhalb der WEA der Bestands WP (Anhang 7 / Visualisierung – BP 06 - Kirche Jeserig).

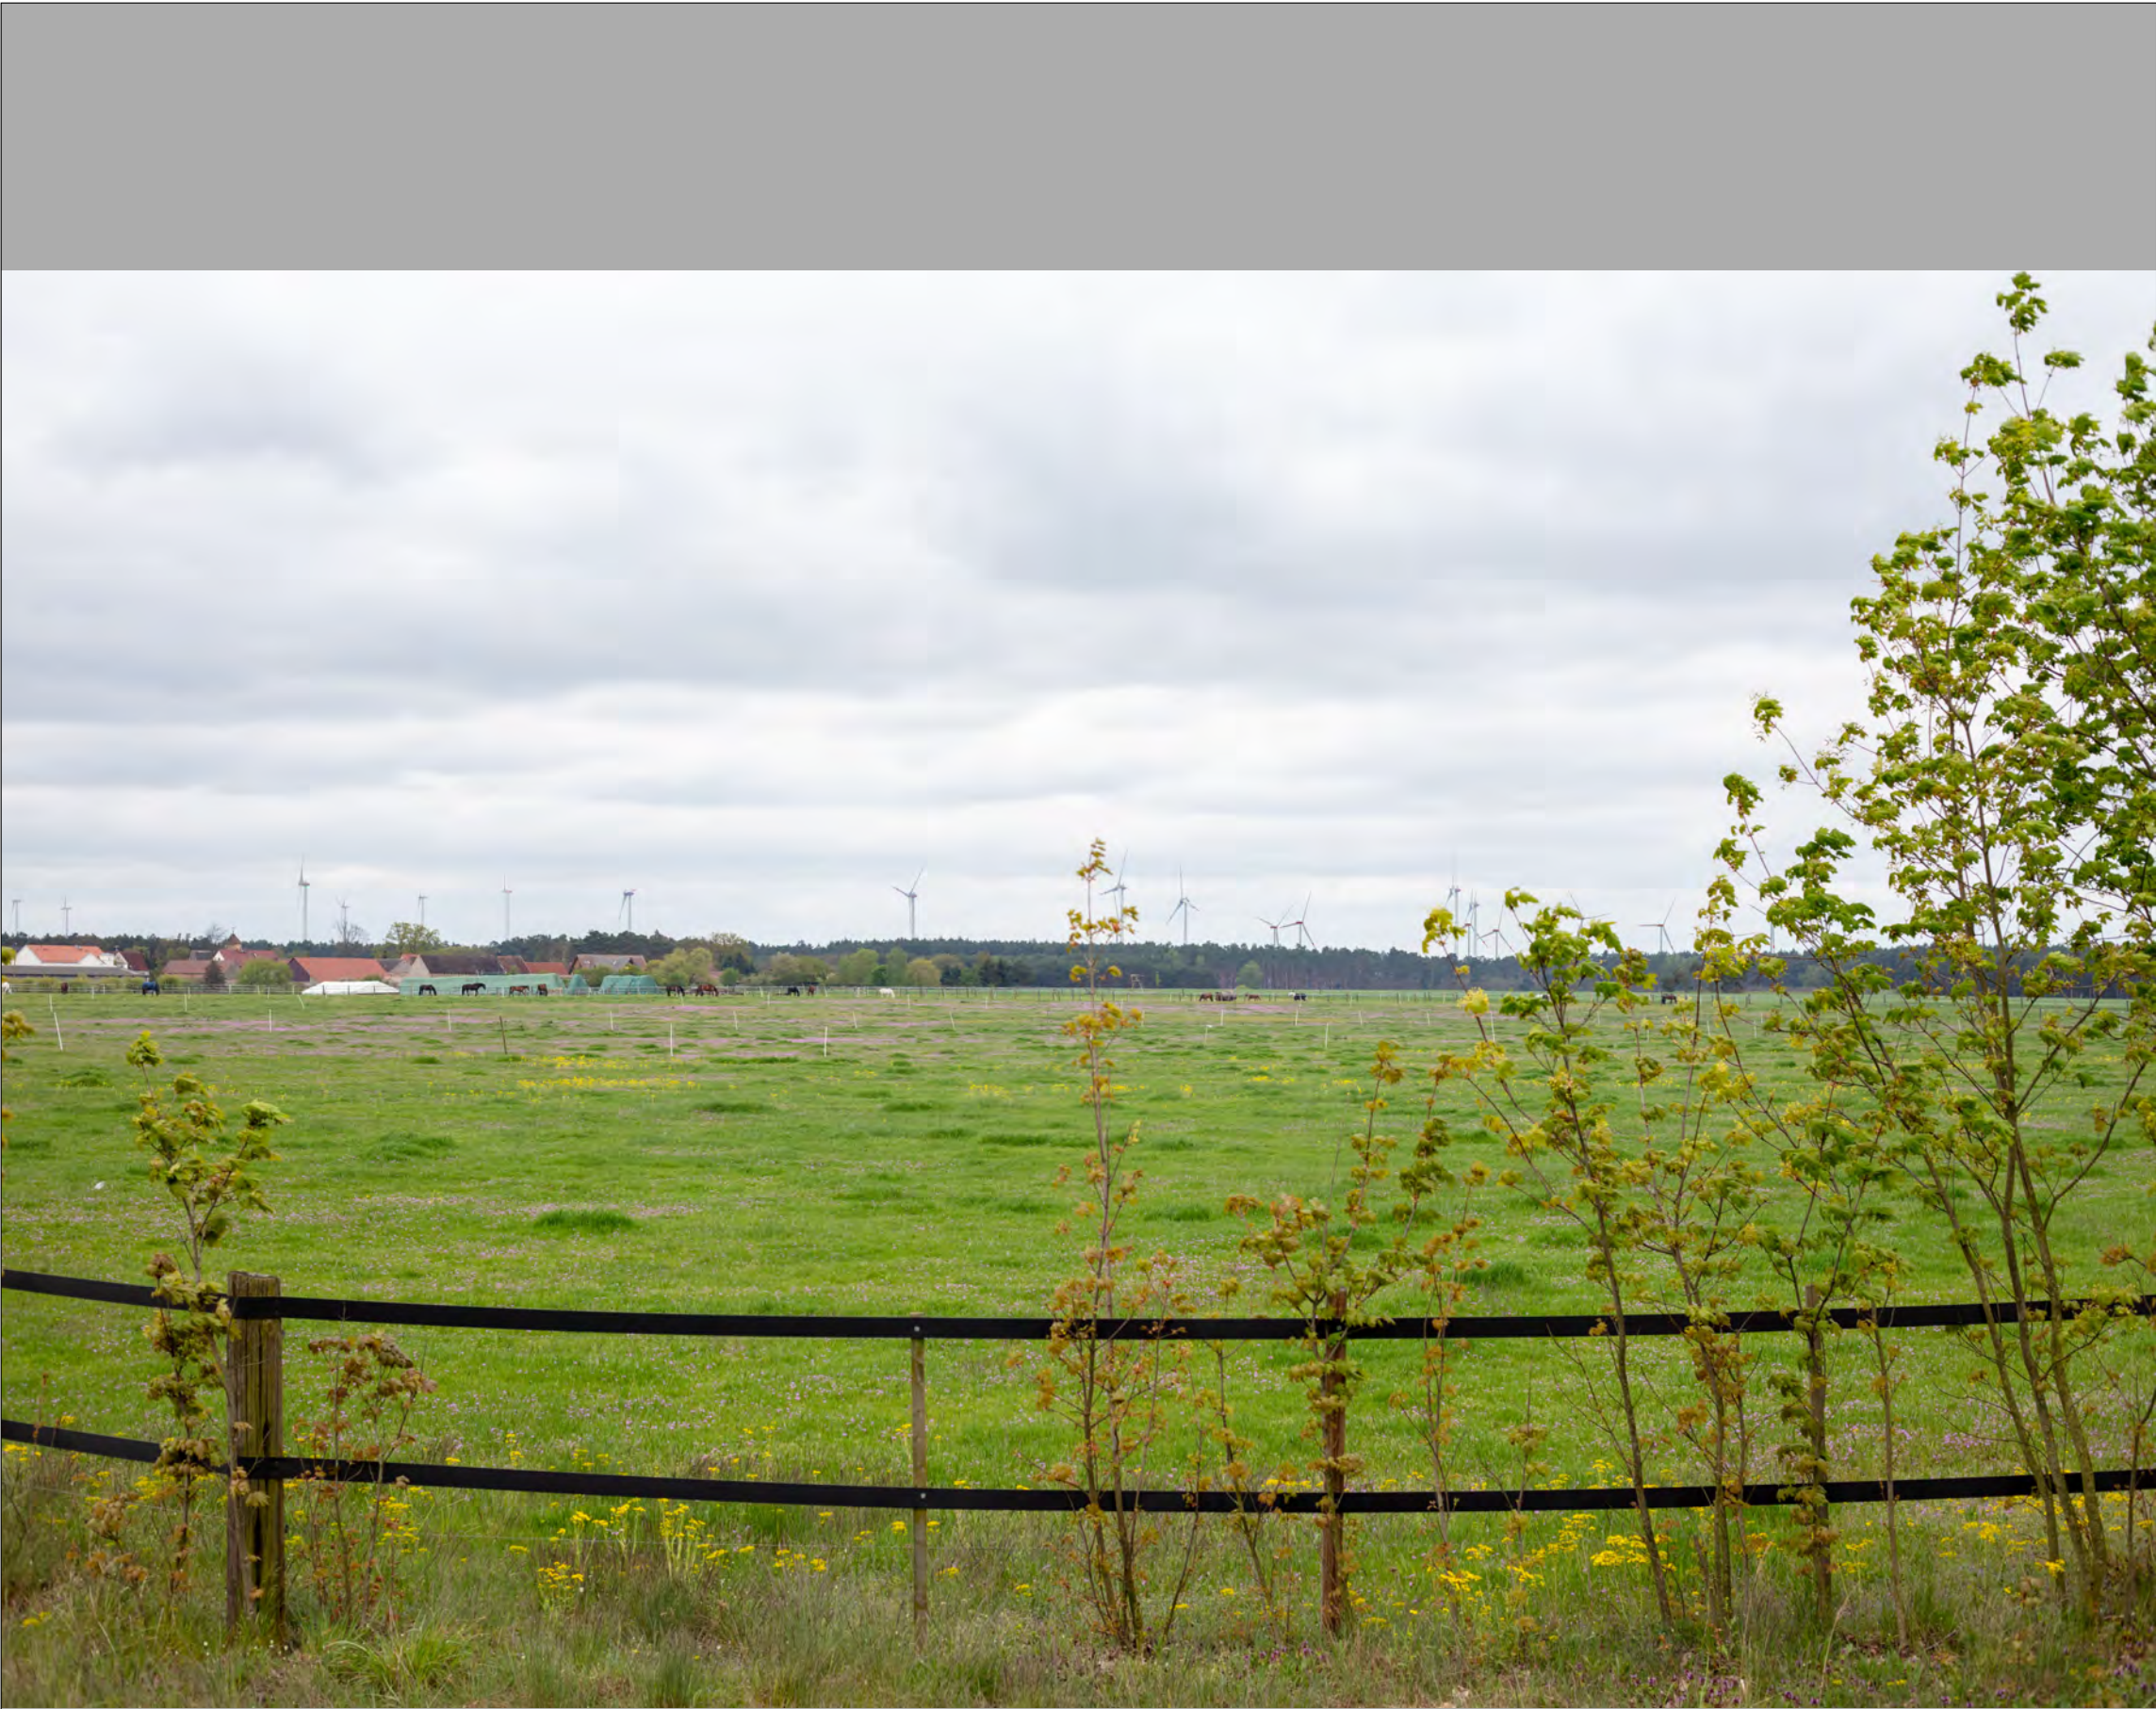
BP 06 - Kirche Jeserig
Visualisierung

Ort:	L 85, Jeserig, Gem. Mühlenfließ, Ldkr. Potsdam-Mittelmark
Aufnahmedatum:	07.05.2023; 12:20 Uhr
Kamera / Objektiv:	Canon EOS 5DS R; Canon EF - 50mm - F/5,6
Standort:	UTM32N / R 349036 / H 5778480 / Höhe NN 58.9 m / 205° / Betrachterhöhe: 1,6 m
WEA-Typ:	9 WEA Typ N.N. Nabenhöhe: 164 / 175 m Rotordurchmesser: 172 m Gesamthöhe: 250 / 261 m
Distanz Denkmal:	0,9 km
Distanz WP:	7,1 - 8,2 km
Betrachterabstand:	42 cm
Datum:	24.05.2024

Bewertung: Das Denkmal wird durch die Repowering WEA des WP Mühlenfließ nicht beeinträchtigt. Die Anlagen halten einen angemessenen Abstand zu dem Denkmal und bleiben deutlich unterhalb der bestehenden Vorbelastungen durch die genannten WP Fläming und Niederwerbig. Darüber hinaus zeichnet sich das Denkmal nur undeutlich in der Landschaft ab und entwickelt keine weitreichende, den Raum dominierende Wirkung. Ein Anspruch aus Umgebungsschutz besteht in dieser Situation nicht. Das Konfliktrisiko ist somit als unbedenklich einzustufen.

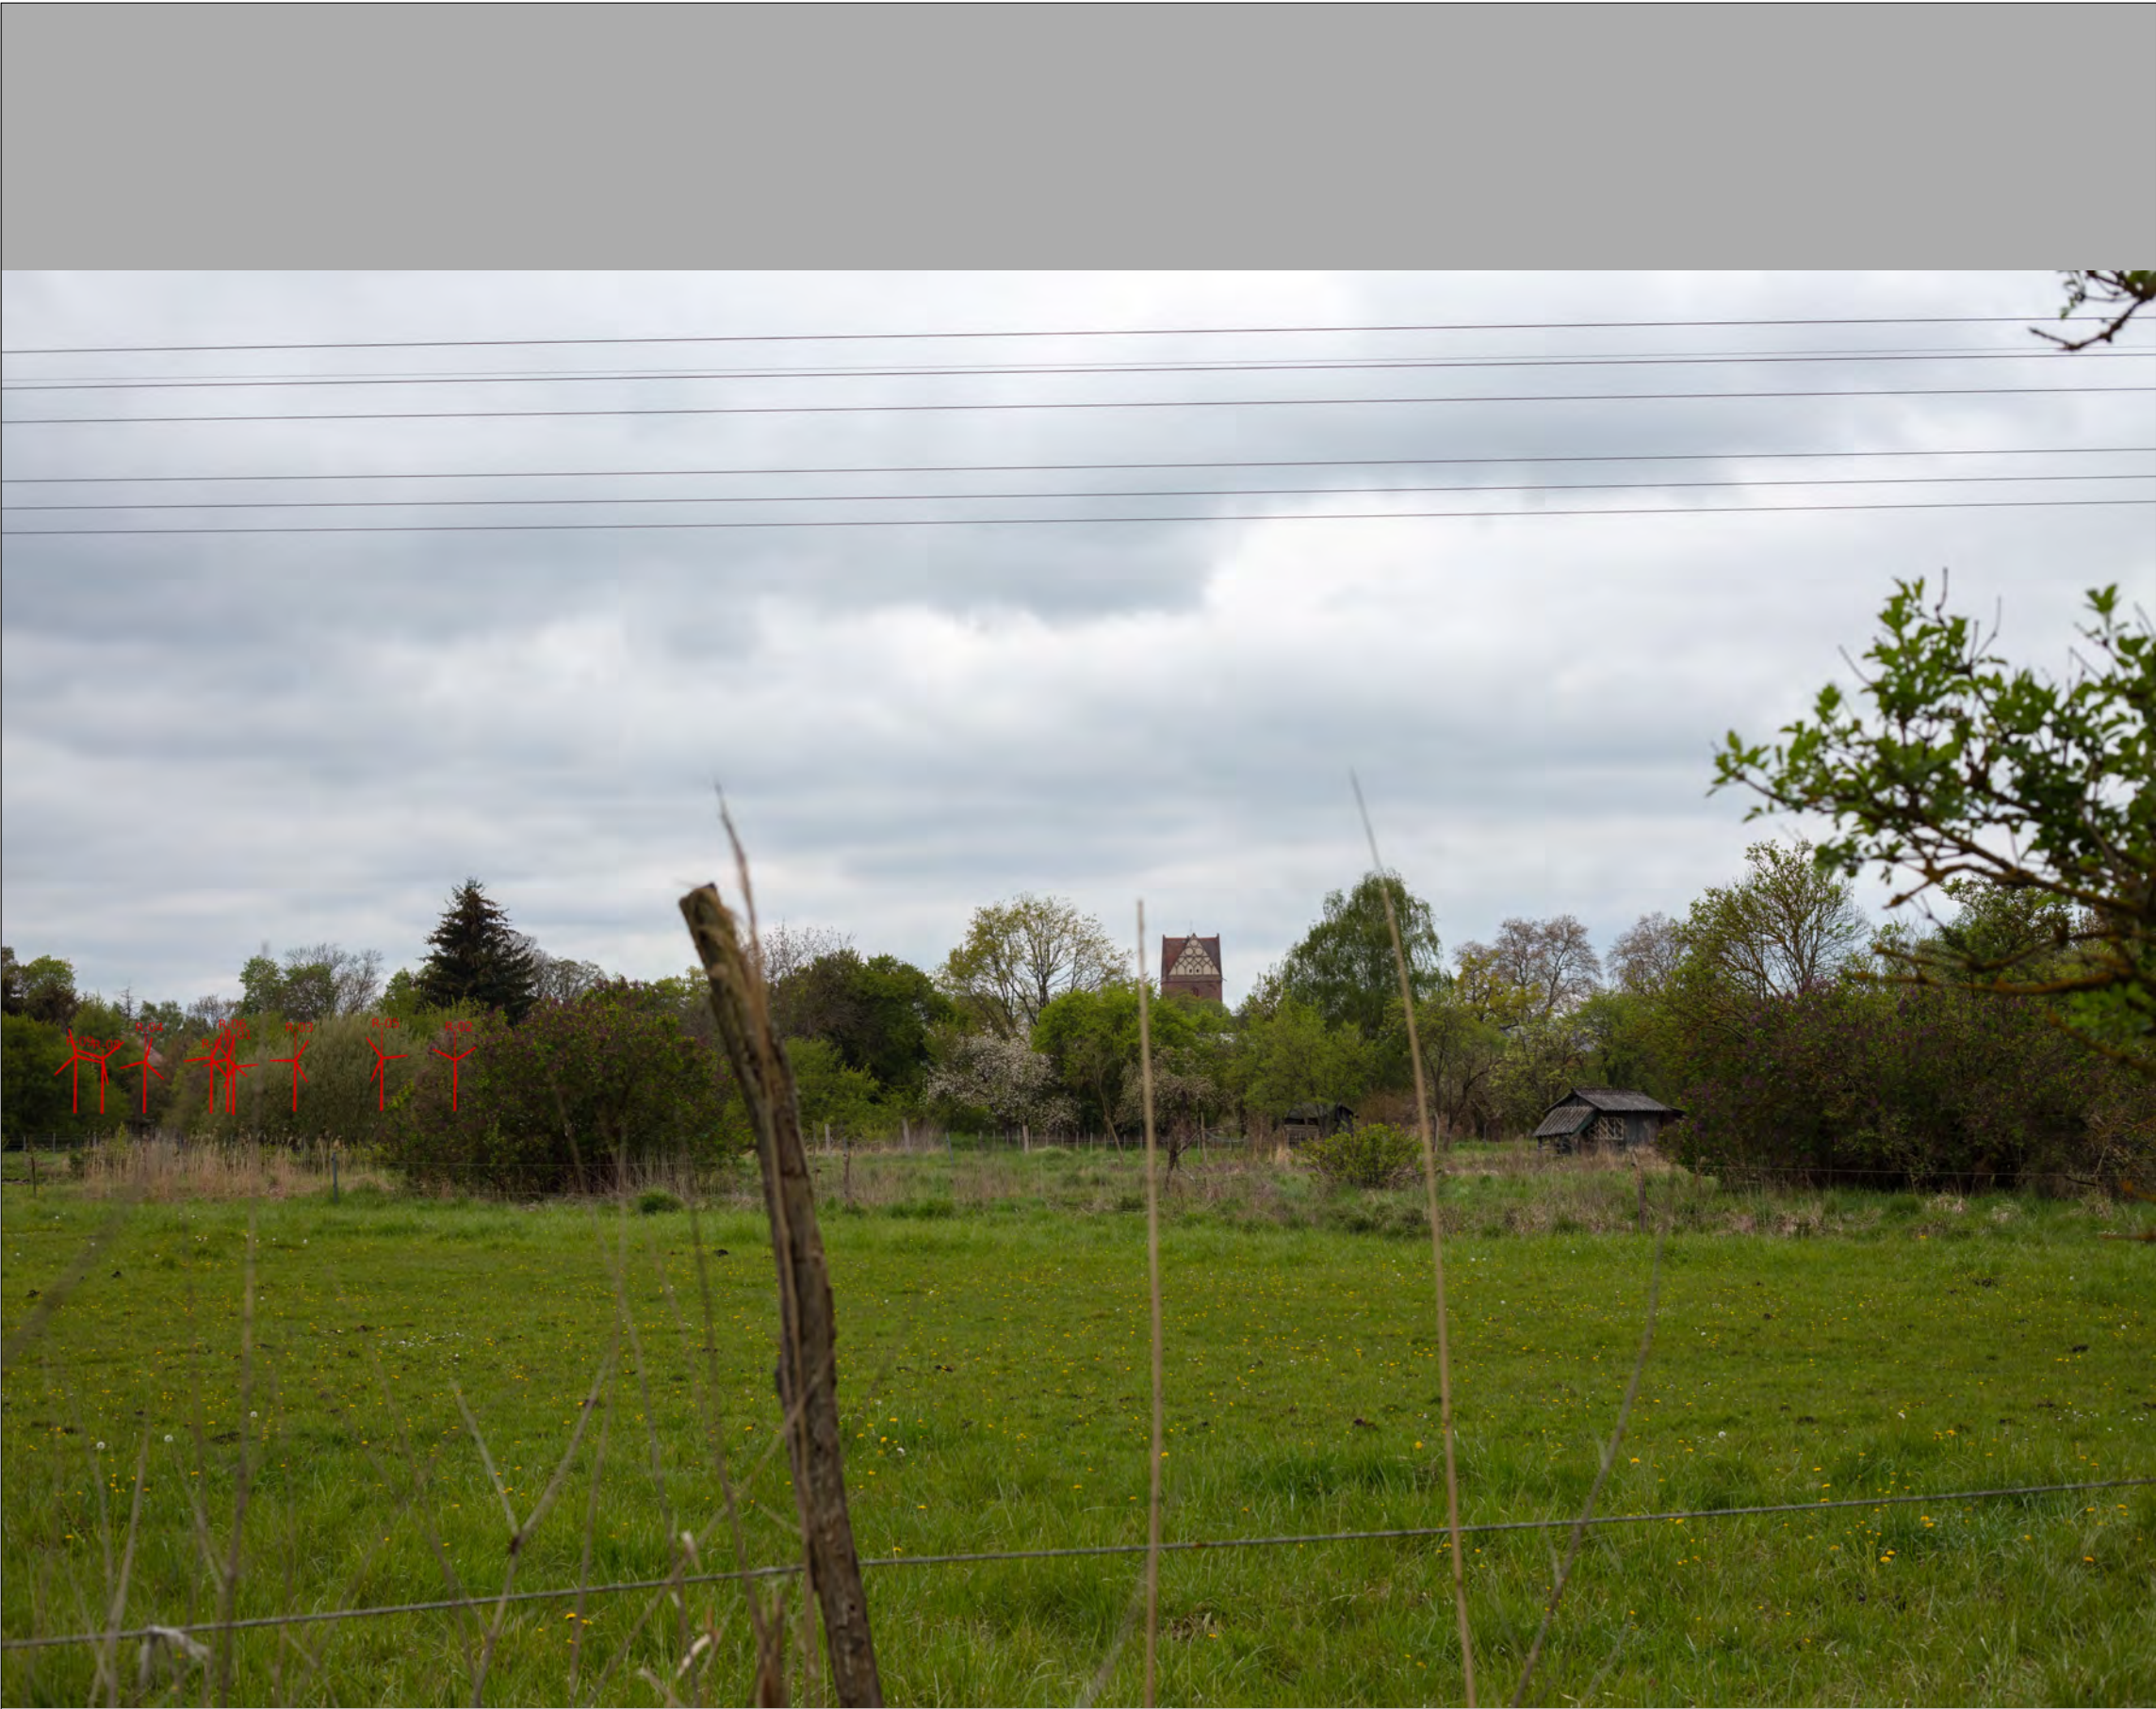
BP 07 - Marienkirche Treuenbrietzen
Silhouette

Ort:	Wanderweg "Am Musterplatz", Stadt Treuenbrietzen, Ldkr. Potsdam-Mittelmark
Aufnahmedatum:	07.05.2023; 13:07 Uhr
Kamera / Objektiv:	Canon EOS 5DS R; Canon EF - 50mm - F/7,1
Standort:	UTM32N / R 355073 / H 5774151 / Höhe NN 57.8 m / 274° / Betrachterhöhe: 1,6 m
WEA-Typ:	9 WEA Typ N.N. Nabenhöhe: 164 / 175 m Rotordurchmesser: 172 m Gesamthöhe: 250 / 261 m
Distanz Denkmal:	0,6 km
Distanz WP:	9,1 - 11,3 km
Betrachterabstand:	42 cm
Datum:	24.05.2024
