DENKMALFACHLICHES GUTACHTEN

Untersuchung nach § 9 (1) 2. BbgDSchG

Repowering Windpark Mühlenfließ

Repowering eines Windparks mit neun Windenergieanlagen

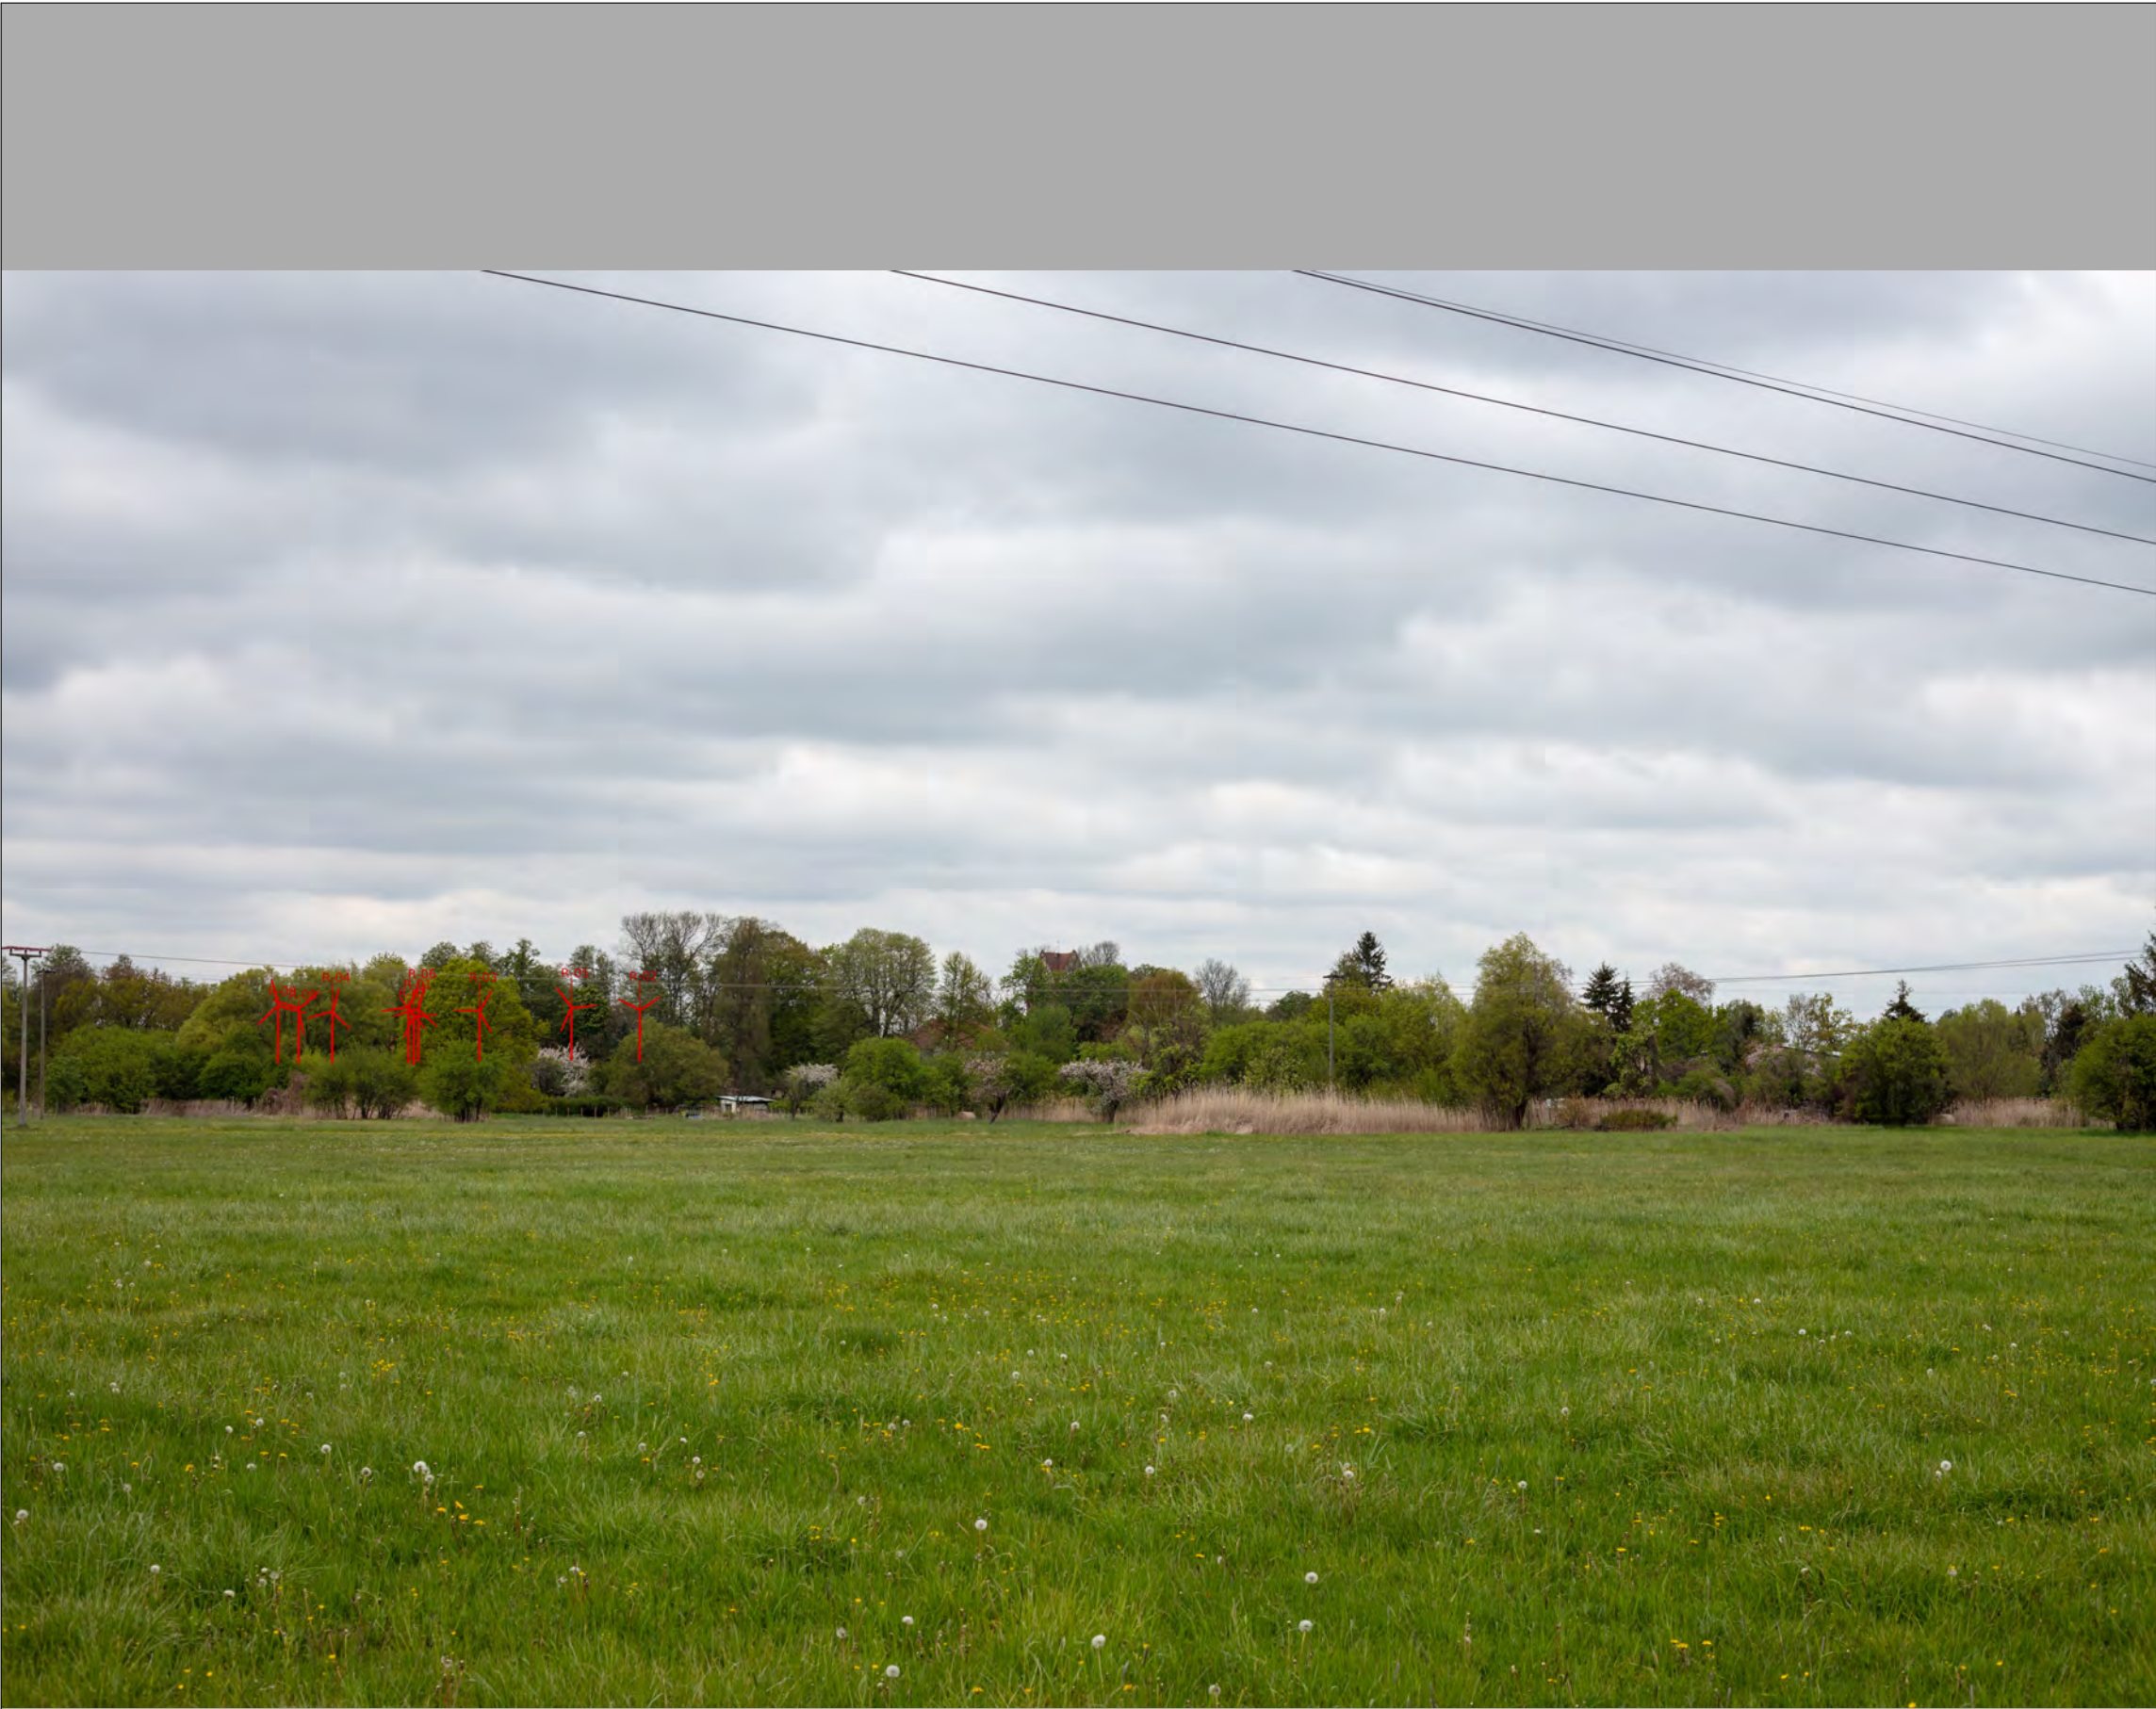
BP 08 - St. Nikolai Treuenbrietzen
Silhouette

Ort:	Wanderweg "Am Musterplatz", Stadt Treuenbrietzen, Ldkr. Potsdam-Mittelmark
Aufnahmedatum:	07.05.2023; 13:18 Uhr
Kamera / Objektiv:	Canon EOS 5DS R; Canon EF - 50mm - F/7,1
Standort:	UTM32N / R 354986 / H 5773730 / Höhe NN 58.2 m / 273° / Betrachterhöhe: 1,6 m
WEA-Typ:	9 WEA Typ N.N. Nabenhöhe: 164 / 175 m Rotordurchmesser: 172 m Gesamthöhe: 250 / 261 m
Distanz Denkmal:	0,9 km
Distanz WP:	9,0 - 11,2 km
Betrachterabstand:	42 cm
Datum:	24.05.2024

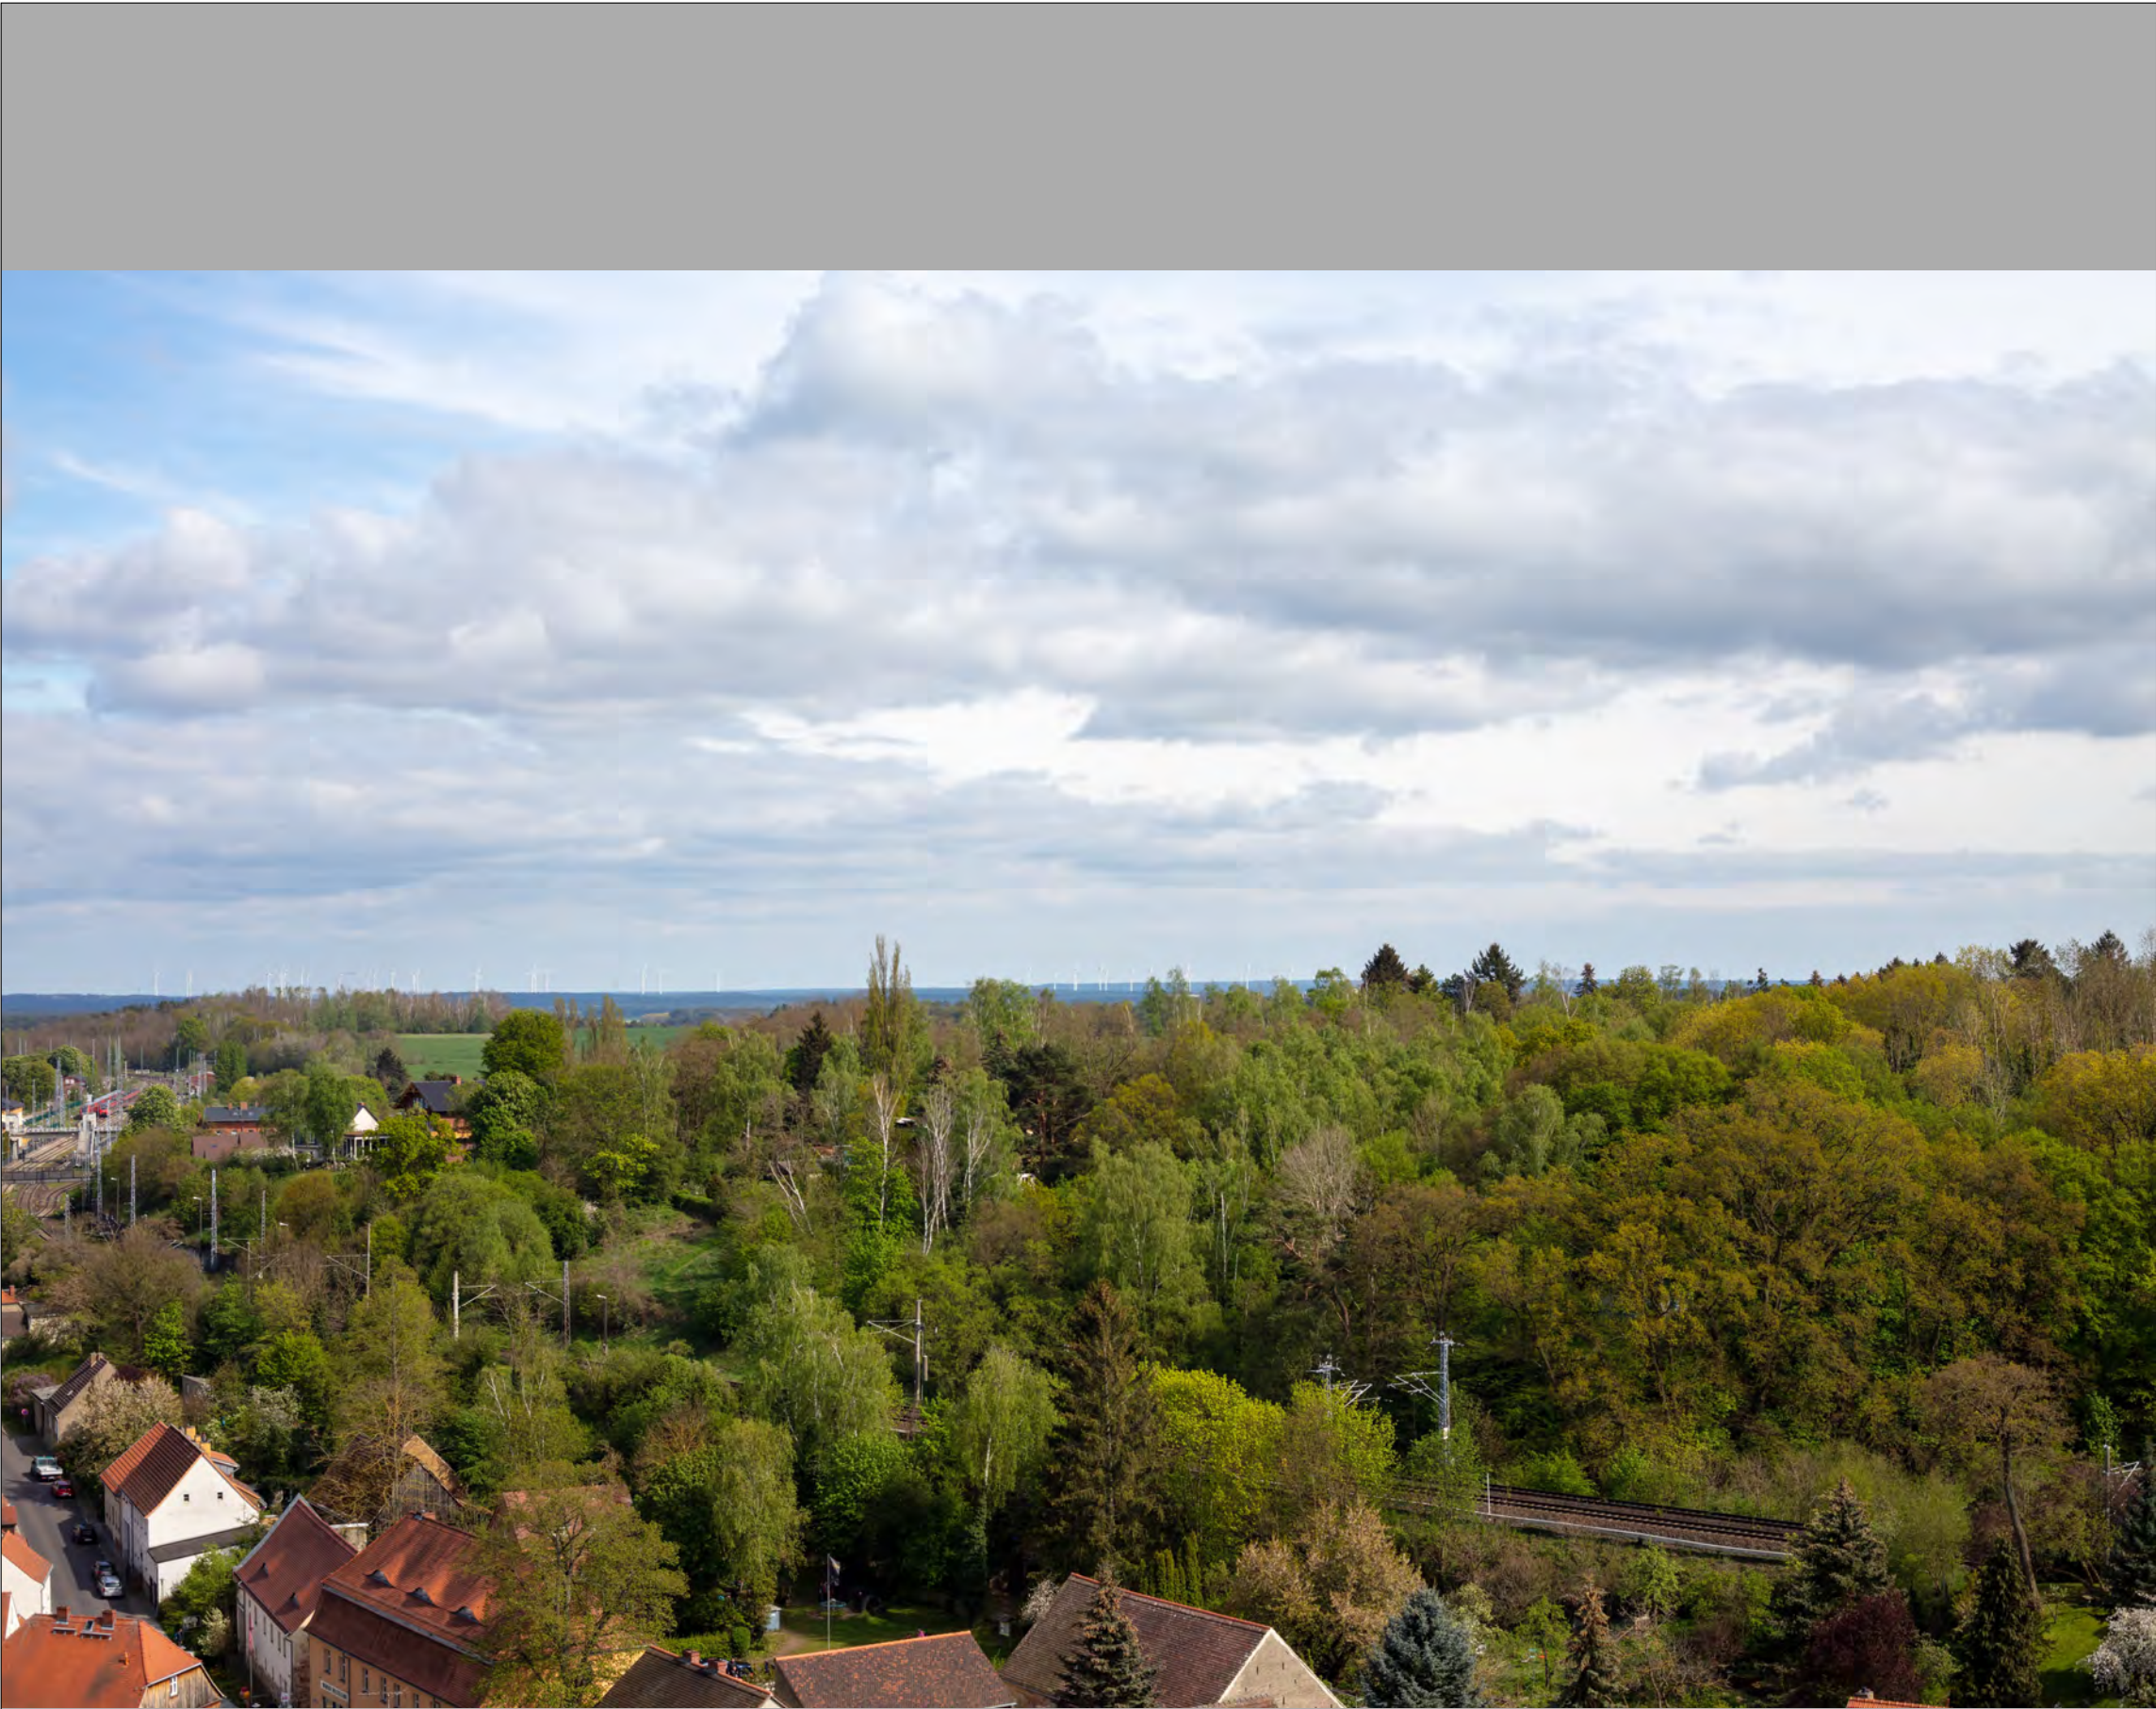
BP 09 - Bergfried Burg Eisenhardt
Originalaufnahme

Ort:	Burg Eisenhardt, Wittenberger Straße, Stadt Bad Belzig, Ldkr. Potsdam-Mittelmark
Aufnahmedatum:	07.05.2023; 16:01 Uhr
Kamera / Objektiv:	Canon EOS 5DS R; Canon EF - 50mm - F/8
Standort:	UTM32N / R 334671 / H 5779085 / Höhe NN 113.8 m / 122° / Betrachterhöhe: 1,6 m
WEA-Typ:	9 WEA Typ N.N. Nabenhöhe: 164 / 175 m Rotordurchmesser: 172 m Gesamthöhe: 250 / 261 m
Distanz Denkmal:	Vor Ort
Distanz WP:	11,4 - 13,7 km
Betrachterabstand:	42 cm
Datum:	24.05.2024

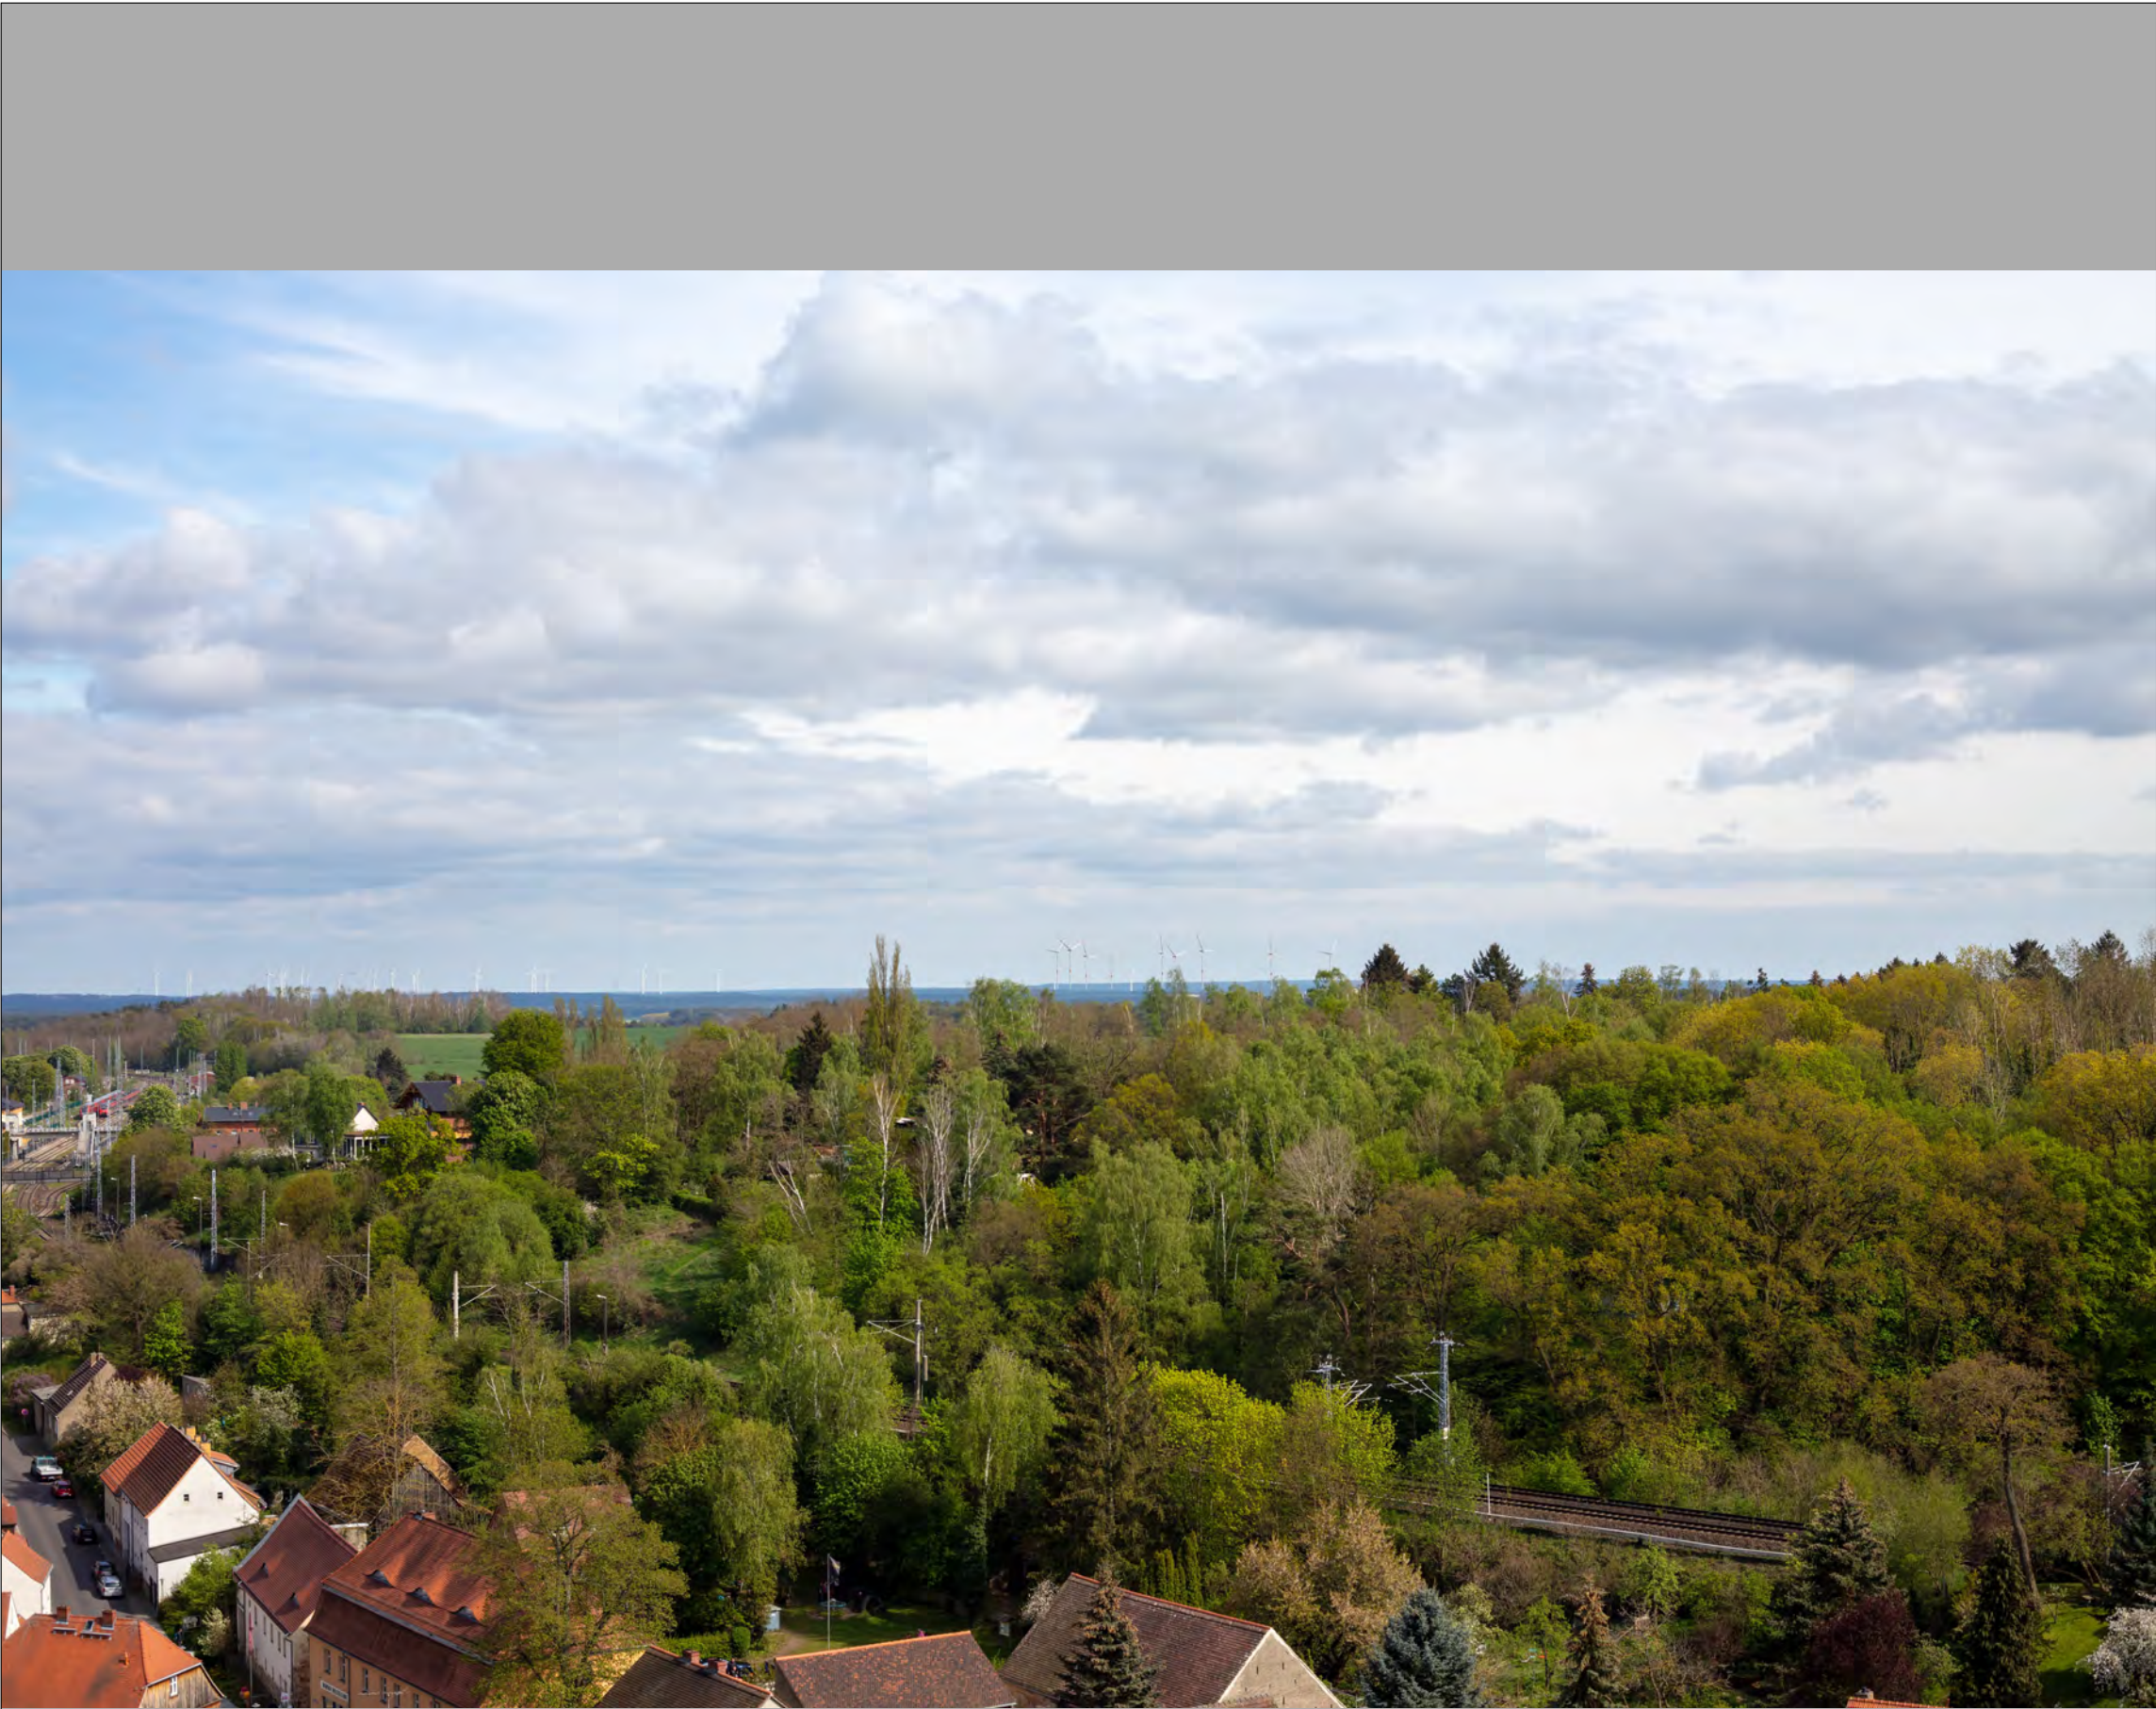
BP 09 - Bergfried Burg Eisenhardt
Visualisierung

Ort:	Burg Eisenhardt, Wittenberger Straße, Stadt Bad Belzig, Ldkr. Potsdam-Mittelmark
Aufnahmedatum:	07.05.2023; 16:01 Uhr
Kamera / Objektiv:	Canon EOS 5DS R; Canon EF - 50mm - F/8
Standort:	UTM32N / R 334671 / H 5779085 / Höhe NN 113.8 m / 122° / Betrachterhöhe: 1,6 m
WEA-Typ:	9 WEA Typ N.N. Nabenhöhe: 164 / 175 m Rotordurchmesser: 172 m Gesamthöhe: 250 / 261 m
Distanz Denkmal:	Vor Ort
Distanz WP:	11,4 - 13,7 km
Betrachterabstand:	42 cm
Datum:	24.05.2024
