# **DENKMALFACHLICHES GUTACHTEN**

**Untersuchung nach § 9 (1) 2. BbgDSchG**

**Repowering Windpark Mühlenfließ**

**Repowering eines Windparks mit neun Windenergieanlagen**

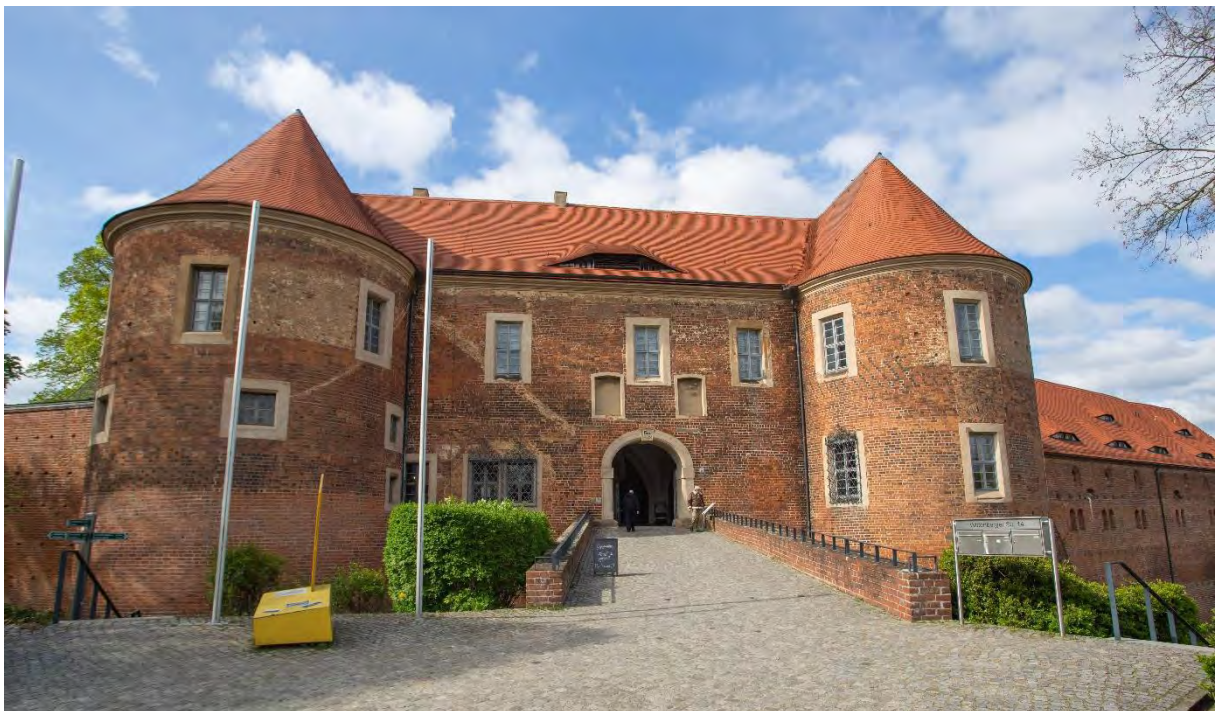
*Abb. 4: Torhaus der Burg Eisenhardt, Bad Belzig.*

**Beschreibung:** Die Burg Eisenhardt ist ein historisches Bauwerk, das sich auf einer spornartigen Anhöhe im Südwesten der Stadt befindet. Ursprünglich als spätromanische Randhausburg im 12./13. Jahrhundert errichtet, wurde sie im 15. Jahrhundert unter der Herrschaft der Wettiner weiter ausgebaut. Die Burg wurde mehrmals verwüstet und wiederhergestellt, zuletzt in den Jahren 1992-1999. Zu den bemerkenswerten Merkmalen gehören ein hoher Bergfried, ein zweiter Mauerring mit fünf Rondellen, ein Ausfalltor auf der Nordseite und ein Torhaus auf der Südseite (Abb. 4). Der hohe runde Bergfried datiert um 1200 und stellt eines der ältesten erhaltenen Bauwerke der Anlage dar. Die Burg weist sowohl spätgotische als auch barocke Elemente auf und beherbergt ein Heimatmuseum, Behörden und ein Hotel. In der unmittelbaren Umgebung der Burg befinden sich Reste von spätromanischen Burggebäuden, darunter eine ehemalige Burgkapelle mit einem eingezogenen Chor und einer Apsis.

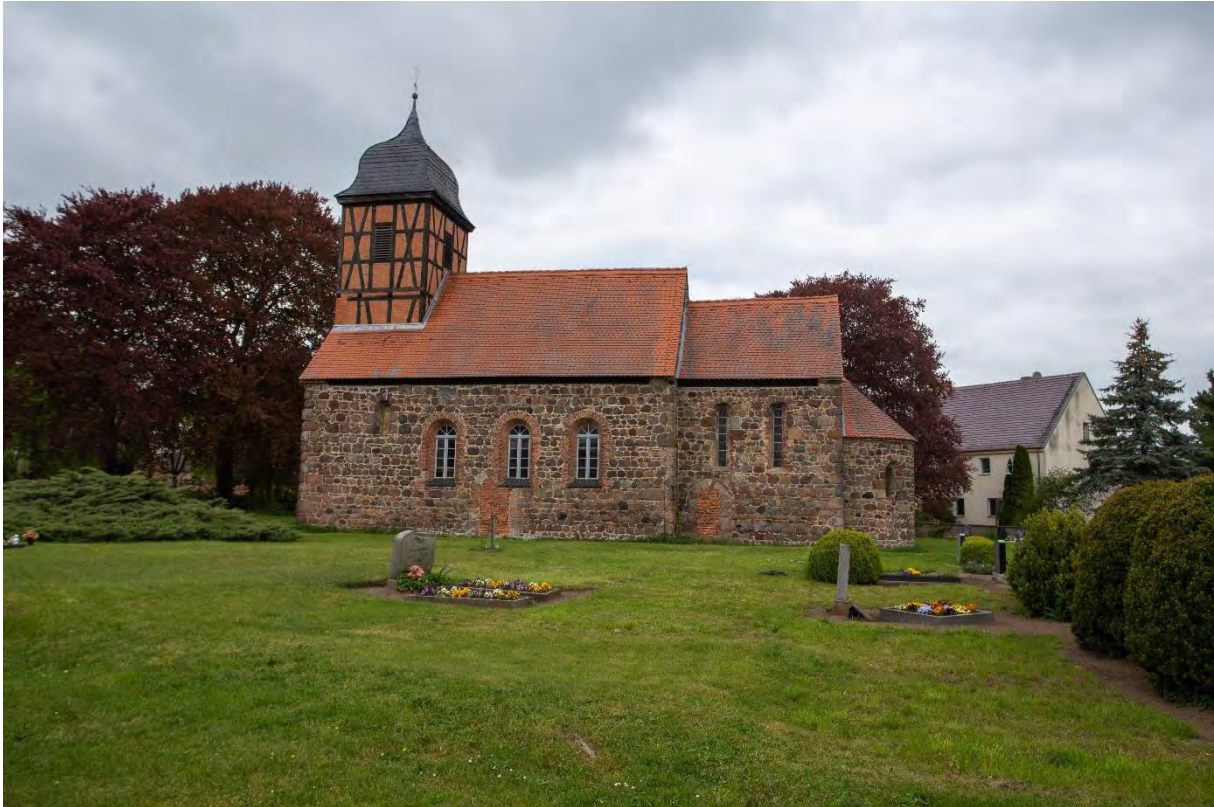
*Abb. 8: Dorfkirche in Grabow, Gem. Mühlenfließ.*

**Beschreibung:** Es handelt sich um einen spätromanischen Feldsteinsaalbau mit gequadrerten Ecken, der im 13. Jahrhundert oder vielleicht auch schon im 12. Jahrhundert erbaut wurde. Der Bau verfügt über einen eingezogenen quadratischen Chor und eine Apsis. Eine Erweiterung des Baus wurde im Jahr 1893 durchgeführt. Dabei entstand wahrscheinlich der quadratische Fachwerkdachstuhl mit geschweiften Haube (Abb. 8). Nach Kriegsschäden wurde er im Jahr 1952 wiederhergestellt und im Jahr 1992/93 restauriert, wobei auch der Turm erneuert wurde. Die ursprünglichen Fenster, klein und hochsitzend mit rundbogigen Formen, sind an der Apsis und teilweise am Chor erhalten geblieben. Bei den Umbauten 1893 wurden sie nach unten verlängert, gleichzeitig wurden die Fenster im Schiff vergrößert und das rundbogige Westportal eingebrochen. Im Schiff befinden sich zwei Rundbogenportale, wobei das südliche Chorpforte mit einer flachen Rahmenschicht versehen ist, alle sind jedoch zugesetzt.

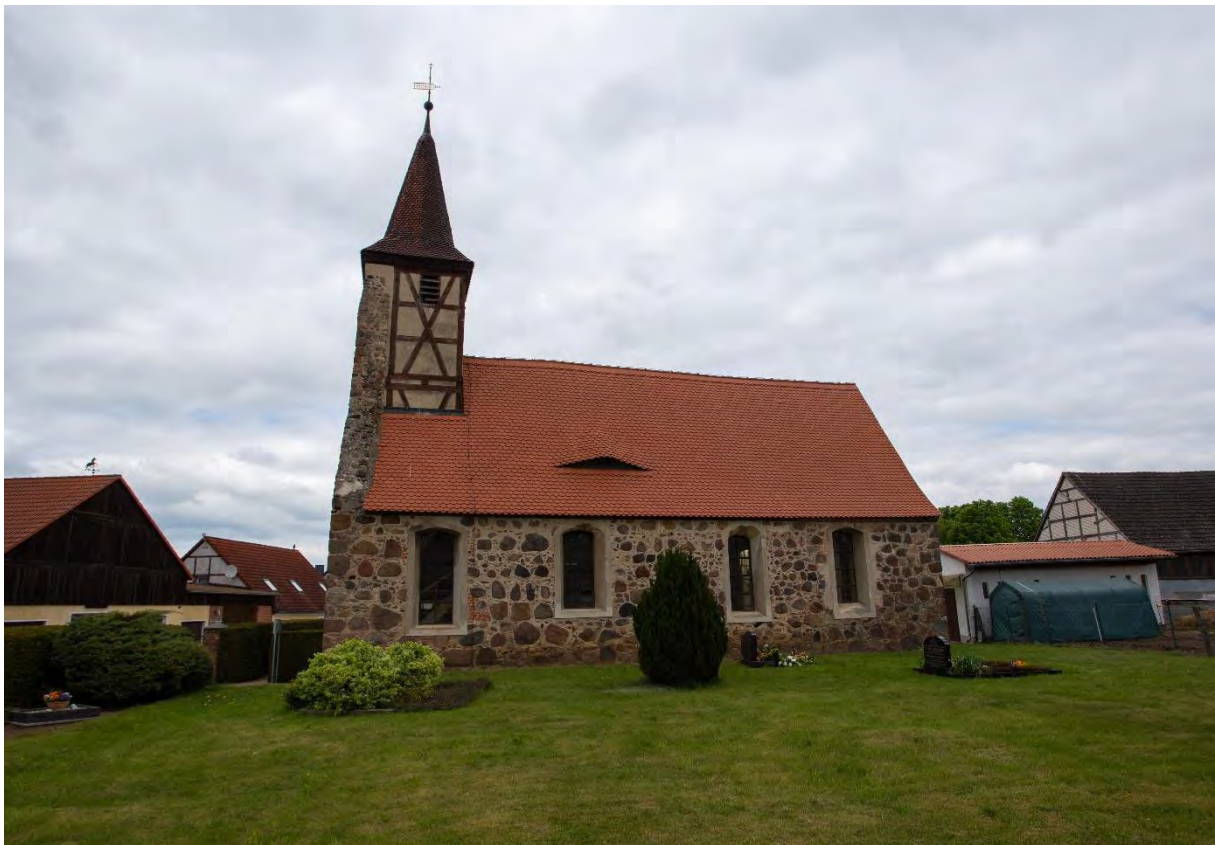
*Abb. 12: Dorfkirche in Locktow, Gem. Planetal.*

**Beschreibung:** Die Kirche im Zentrum Locktows ist ein kleiner rechteckiger Saalbau, der aus gespaltenem Feldstein errichtet wurde und vermutlich aus dem 14. oder frühen 15. Jahrhundert stammt (Abb. 12). Im 19. Jahrhundert wurde der Bau wahrscheinlich nach Osten verlängert und die Fenster wurden verändert. Über dem Westgiebel befindet sich ein quadratischer Fachwerkdachstuhl aus dem Jahr 1835, dessen massive mittelalterliche Westwand bei Restaurierungsarbeiten im Jahr 1914/16 erneuert wurde.
